ΠΑΡΟΧΗ ΥΠΗΡΕΣΙΩΝ ΓΙΑ ΤΗΝ ΠΡΟΚΗΡΥΞΗ ΤΟΥ ΕΡΓΟΥ: ΑΠΟΚΑΤΑΣΤΑΣΗ
ΣΤΑΤΙΚΩΝ ΦΘΟΡΩΝ ΣΕ ΑΚΙΝΗΤΑ ΤΗΣ ΟΙΚΟΔΟΜΗΣ ΣΤΗΝ ΟΔΟ ΚΩΣΤΗ ΠΑΛΑΜΑ
6 ΣΤΗ ΘΕΣΣΑΛΟΝΙΚΗ, ΙΔΙΟΚΤΗΣΙΑΣ ΤΟΥ ΑΠΘ, ΑΠΟ ΤΟ ΚΛΗΡΟΔΟΤΗΜΑ
ΧΡΗΣΤΟΥ ΒΡΑΚΑ

ΤΕΧΝΙΚΗ ΕΚΘΕΣΗ - ΤΕΧΝΙΚΗ ΠΕΡΙΓΡΑΦΗ ΟΙΚΟΔΟΜΙΚΩΝ ΕΡΓΑΣΙΩΝ

ΗΜΕΡΟΜΗΝΙΑ: ΝΟΕΜΒΡΙΟΣ 2018

Έργο με τίτλο: «ΑΠΟΚΑΤΑΣΤΑΣΗ ΣΤΑΤΙΚΩΝ
ΦΘΟΡΩΝ ΣΕ ΑΚΙΝΗΤΑ ΤΗΣ
ΟΙΚΟΔΟΜΗΣ ΣΤΗΝ ΟΔΟ ΚΩΣΤΗ
ΠΑΛΑΜΑ 6 ΘΕΣΣΑΛΟΝΙΚΗ,
ΙΔΙΟΚΤΗΣΙΑΣ ΤΟΥ ΑΠΘ, ΑΠΟ ΤΟ
ΚΛΗΡΟΔΟΤΗΜΑ ΧΡΗΣΤΟΥ
ΒΡΑΚΑ»

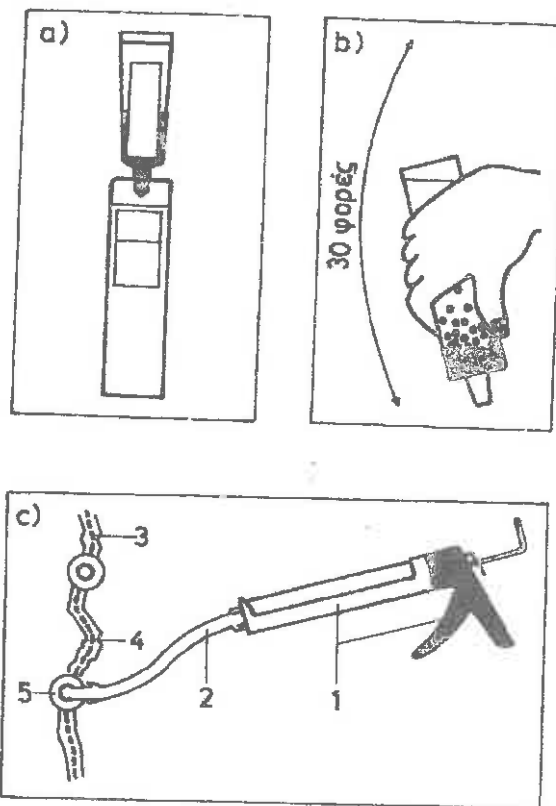
Σχήμα 1: Σχηματική απεικόνιση διαδικασίας εκτέλεσης ρητινένεσσης στις διαγώνιες ρωγμές των 2 πλευρών του στύλου Σ13

(α) Διαγώνια μη διαμπερής ρωγμή που διαπιστώθηκε στις 2 πλευρές του υποστυλώματος Σ13 του 1ου ορόφου διατομής 30x30εκ., που βρίσκεται στην πρόσοψη της οικοδομής και σε επαφή με την εξ αριστερών, σε σχέση με την κύρια όψη, οικοδομή επί της οδού Κωστή Παλαμά. Η ρωγμή έχει βάθος 10cm στην πλευρά Α (πλευρά παράλληλη στην οδό Κ. Παλαμά) και βάθος 11,7 cm στην πλευρά Β (πλευρά κάθετη στην οδό Κ. Παλαμά), όπως προσδιορίστηκε με ακρίβεια με τη μέθοδο των υπερήχων με επιτόπου χρήση κατάλληλης συσκευής PUNDIT. Επίσης η παραπάνω ρωγμή δεν κρίνεται τόσο σημαντική ώστε να απομειώνει δραστικά τη φέρουσα ικανότητα σε κάμψη και διάτμηση του υπόψη υποστυλώματος καθώς δε διαπιστώθηκαν σημάδια λυγισμού ή θραύσης κάποιας εκ των 4 διαμήκων ράβδων διαμέτρου Φ25 του στύλου και των συνδετήρων διατομής Φ8/25 που προσδιορίστηκαν από την ανίχνευσης Α10), ούτε αποσύνδεση του σκυροδέματος, ούτε διαπιστώθηκε να προκλήθηκε από φαινόμενα διαφορικής καθίζησης, καθώς δεν εντοπίστηκαν αντίστοιχες ρηγματώσεις σε υπερκείμενα και υποκείμενα φέροντα στοιχεία της βόρειας πλευράς της οικοδομής, ούτε διαγώνιες ρωγμές στην κάθετη περιμετρική τοιχοποιία από οπτοπλινθοδομή που εφάπτεται στο στύλο Σ13. Η ρωγμή χρήζει άμεσης επισκευής με χρήση κατάλληλης εποξειδικής ρητίνης υψηλής μηχανικής αντοχής.

Περιγραφή διαδικασίας ρητινενέσεων στο Στύλο Σ13 του 1^{ου} ορόφου

Πρωταρχικά, γίνεται η ανάμιξη της ρητίνης με το σκληρυντή σε χωριστό δοχείο και το μίγμα τοποθετείται σε πιστόλι με ακροφύσιο ενέσεως (βλ. σχήμα 1). Πολλές φορές η ανάμιξη γίνεται μέσα στο πιστόλι με χωριστή ελεγχόμενη τροφοδοσία των δύο συνιστωσών. Η ένεση γίνεται είτε με χαμηλή πίεση (μέχρι 1MPa) οπότε γίνεται με το χέρι, είτε με υψηλή πίεση (μέχρι 20 MPa) οπότε γίνεται με αντλία. Το πιστόλι είναι εφοδιασμένο με μανόμετρο. Επειδή οι εποξειδικές ρητίνες είναι υλικά που προκαλούν έντονο ερεθισμό στο δέρμα, στα μάτια και στους πνεύμονες, απαιτούνται κατά τη χρήση τους, μέτρα προστασίας του προσωπικού (γάντια-γυαλιά-μάσκες). Όταν το εύρος της ρωγμής είναι μικρό (0.1mm – 0.5mm), η ρητίνη χρησιμοποιείται αμιγής χωρίς filler. Στην περίπτωση ρωγμών μεγαλύτερου εύρους (όπως στη συγκεκριμένη περίπτωση) είναι σκόπιμο η προσθήκη filler (χαλαζιακή άμμος) με μέγιστο

Πριν από την εκτέλεση των ρητινένεσεων, το ρήγμα καθαρίζεται με πεπιεσμένο αέρα. Στη συνέχεια ανοίγονται σπές διαμέτρου 5 – 10mm με δράπανο ανά αποστάσεις επί τους ρήγματος και προσαρμόζονται επιστόμια (σωληνάκια πλαστικά) αναλόγου διαμέτρου προς εκτέλεση της ρητινένεσεως (βλ. σχήμα 1). Ακολουθεί σφράγισμα του ρήγματος επιφανειακά με ρητινόστοκο ταχείας σκληρύνσεως και ακολουθεί η εκτέλεση των ενέσεων. Σε κατακόρυφες επιφάνειες, όπως η συγκεκριμένη περίπτωση αποκατάστασης της ρωγμής στις 2 πλευρές του Στύλου Σ13, η διαδικασία αρχίζει από τα χαμηλότερα επιστόμια και μόλις υπάρξει διαρροή από υπερκείμενο επιστόμιο η διαδικασία διακόπτεται, το επιστόμιο σφραγίζεται και επαναλαμβάνεται η διαδικασία στο αμέσως πιο πάνω επιστόμιο. Την επόμενη μέρα, οπότε η εποξειδική ρητίνη έχει σκληρυνθεί, αφαιρείται ο ρητινόστοκος σφραγίσεως από την επιφάνεια με βουρτσάκι.

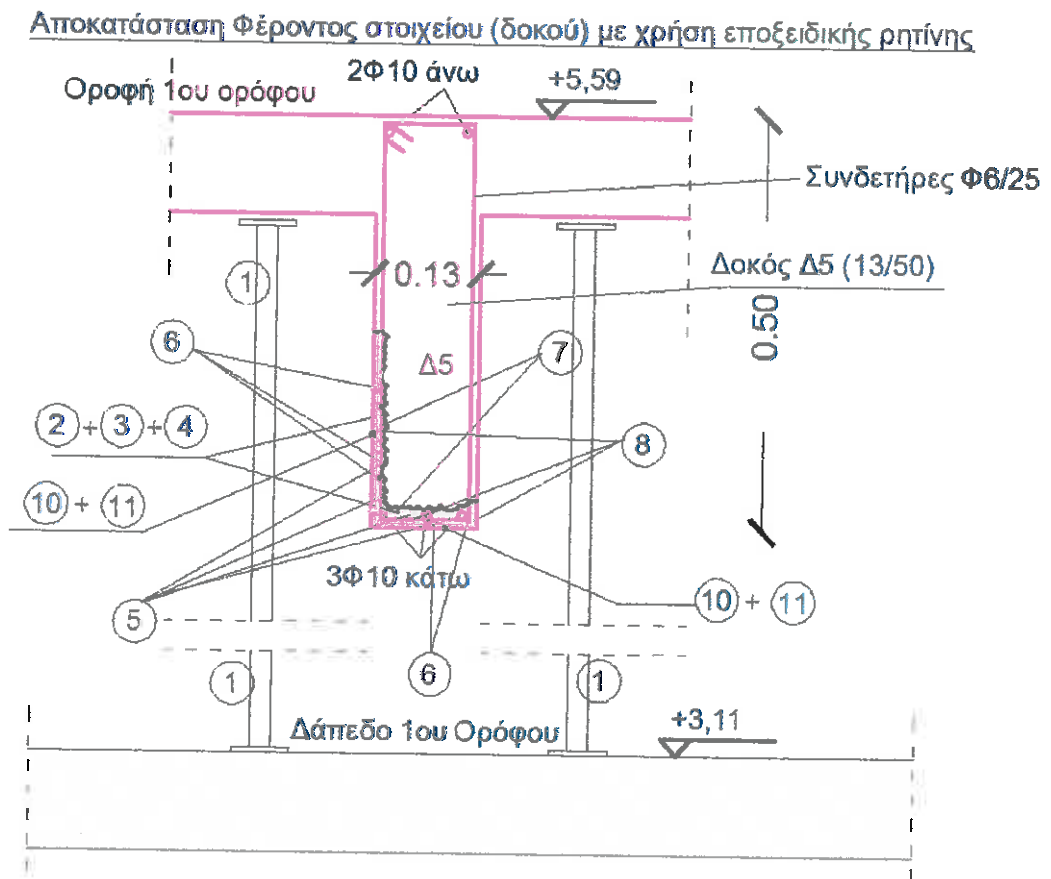
Σχήμα 2: Σχηματική απεικόνιση διαδικασίας αποκατάστασης φέροντος στοιχείου (δοκού Δ5) με χρήση εποξειδικής ρητίνης

(β) Διαγώνια τριχοειδής ρωγμή στη δοκό Δ5 Ο/Σ της οροφής του 1ου ορόφου, μεταξύ του στύλου Σ6 και του τοιχείου του κλιμακοστασίου, διατομής 13/50, λόγω κατασκευαστικής ατέλειας στον ξυλότυπο πριν τη σκυροδέτηση της δοκού και παραμονής του ξύλινου στοιχείου (μουρέλου) εντός του σώματος της δοκού μετά την σκυροδέτησή της. Το ξύλινο στοιχείο διαπιστώθηκε μετά την καθαίρεση του επιχρίσματος και του σκυροδέματος

Οι επιμέρους εργασίες που περιλαμβάνονται στο πλαίσιο της αποκατάστασης του Φέροντος στοιχείου (στύλου ή δοκού) με χρήση εποξειδικής ρητίνης ή κονιάματος υψηλής αντοχής, είναι οι κάτωθι:

1) Υποστύλωση της περιοχής εκατέρωθεν του φέροντος στοιχείου (στύλου ή δοκού) που αποκαθίσταται, σε θέση που να μην παρενοδίζονται οι εργασίες αποκατάστασης.

2) Καθαρισμός της ευρύτερης περιοχής του φέροντος δομικού στοιχείου που θα αποκατασταθεί τοπικά με χειρωνακτικά μέσα για την αποφυγή των μικρορηγματώσεων, ήτοι με χρήση σφύρας και σκαρπέλου, απομάκρυνση του ήδη αποσαθρωμένου επιχρίσματος και του αποσαθρωμένου σκυροδέματος επικάλυψης και πλήρης αποκάλυψη των οπλισμών της πλευράς / παρειάς του δομικού στοιχείου (στύλου ή δοκού) στη θέση της φθοράς και στην ευρύτερη περιοχή της.

3) Απομάκρυνση των υπολειμμάτων της σκόνης και λοιπών υπολειμμάτων σκυροδέματος με χρήση υδροβολής ή με αέρα υπό πίεση)

4) Ξύσιμο των αποκαλυμμένων οπλισμών του δομικού στοιχείου (στύλου ή δοκού) με κατάλληλη βούρτσα για την απομάκρυνση του οξειδίου (σε περίπτωση έντονης οξειδωσης των οπλισμών)

5) Επάλειψη των αποκαλυμμένων οπλισμών του φέροντος δομικού στοιχείου (στύλου ή δοκού) τοπικά με μίνιο

6) Τοποθέτηση δομικού πλέγματος T188 συγκολλητά με τους αποκαλυμμένους οπλισμούς του φέροντος δομικού στοιχείου (στύλου ή δοκού)

7) Εμποτισμός της αποδιοργανωμένης περιοχής του σκυροδέματος στην βλαφθείσα περιοχή και κλείσιμο μικρών ρωγμών με εποξειδική ρητίνη ή και με εποξειδικό κονίαμα (τσιμεντοκονίαμα με περιεκτικότητα 30% σε εποξειδική ρητίνη)

8) Κατασκευή τοπικού μανδύα με εκτοξευόμενο σκυρόδεμα κατηγορίας C25/30 και πάχους, όσο το πάχος της επικάλυψης σκυροδέματος του δομικού στοιχείου.

10) Αποκατάσταση του επιχρίσματος τοπικά στη θέση του βλαφθέντος φέροντος δομικού στοιχείου και στην ευρύτερη περιοχή που διανοίχθηκε στο πλαίσιο των παραπάνω εργασιών.

11) Αποκατάσταση του χρωματισμού τοπικά στη θέση του βλαφθέντος φέροντος δομικού στοιχείου και στην ευρύτερη περιοχή που διανοίχθηκε στο πλαίσιο των παραπάνω εργασιών.

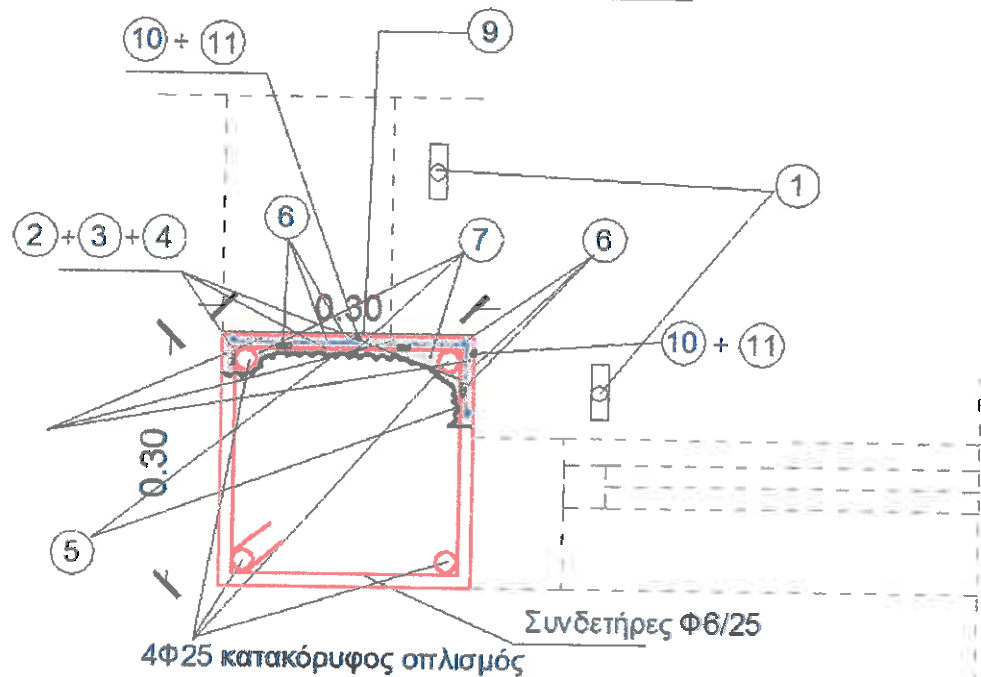
Σχήμα 3: Σχηματική απεικόνιση διαδικασίας αποκατάστασης φέροντος στοιχείου (στύλου Σ13) με χρήση εποξειδικής ρητίνης

(α) Διείσδυση υγρασίας σε θέση επαφής μεταλλικού κουφώματος με το στύλο Σ13 διατομής 30x30εκ., στο πατάρι του ανατολικού καταστήματος, στη ΒΑ γωνία του κτιρίου, με αποτέλεσμα τη φθορά και αποκόλληση του επιχρίσματος και του σκυροδέματος επικάλυψης στη γωνία του στύλου και την αποκάλυψη της κατακόρυφης ράβδου οπλισμού, διαμέτρου Φ25mm από λείο δομικό χάλυβα με σημάδια έντονης οξειδωσης της ράβδου. Λόγω της διείσδυσης υγρασίας, προκλήθηκε ενανθράκωση του σκυροδέματος σε βάθος της κολώνας, διάβρωση του οπλισμού, ρηγμάτωση του σκυροδέματος επικάλυψης, αποκόλλησή του, αποκάλυψη του οπλισμού και επιτάχυνση της φθοράς του. Με την αποκάλυψη μεγαλύτερου τμήματος του οπλισμού (με χρήση σφύρας) διαπιστώθηκε λυγισμός της ράβδου στην κεφαλή του υποστυλώματος, γεγονός που αξιολογείται ως κατασκευαστική ατέλεια πριν τη σκυροδέτηση (διάταξη "μπουκάλας").

Στύλος Σ13 30Χ30 εκ στη στάθμη του παταριού
(μεταξύ δαπέδου παταριού και δαπέδου 1ου ορόφου)

9) τοποθέτηση κατακόρυφης μεταλλικής λάμας πάχους 4mm, πλάτους 30cm και ύψους περίπου 1,00m στην περιοχή εκατέρωθεν της φθοράς του στύλου, με εποξειδική ρητίνη επάνω στον μανδύα οπλισμένου σκυροδέματος.

Αποκατάσταση φέροντος στοιχείου (στύλου) με χρήση εποξειδικής ρητίνης
