ΑΡΙΣΤΟΤΕΛΕΙΟ ΠΑΝΕΠΙΣΤΗΜΙΟ  
ΘΕΣΣΑΛΟΝΙΚΗΣ

**ΕΡΓΟ:** «Εργασίες αποκατάστασης στη Σχολή Καλών Τεχνών στο campus Θέρμης, στο Τμήμα Δασολογίας και Φυσικού Περιβάλλοντος στον Φοίνικα και στο Τμήμα Τεχνολογίας Τροφίμων στο Αγρόκτημα του Α.Π.Θ.»

# **ΤΕΧΝΙΚΗ ΠΕΡΙΓΡΑΦΗ**

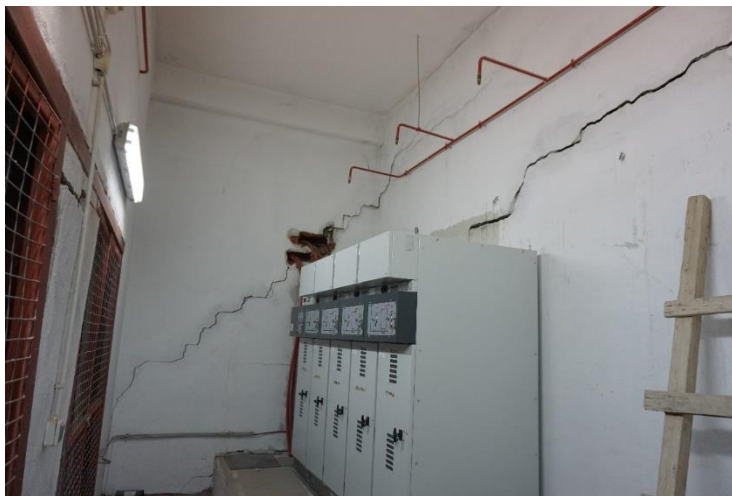
**Α.** Τις καθιζήσεις στον χώρο του Υποσταθμού Μέσης Τάσης που βρίσκεται στο υπόγειο του Κτιρίου Α. Στο χώρο αυτό βρίσκονται τα πεδία μέσης τάσης, οι μετασχηματιστές και τα πεδία χαμηλής τάσης των κτιρίων.

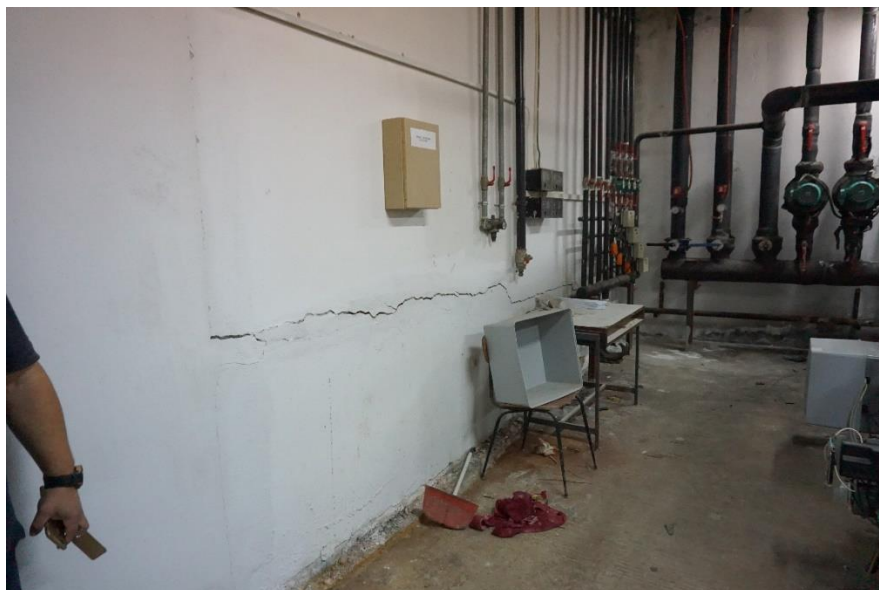
**Β.** Τις καθιζήσεις στον χώρο του υπογείου του Κτιρίου Γ στο οποίο στεγάζεται το Λεβητοστάσιο.

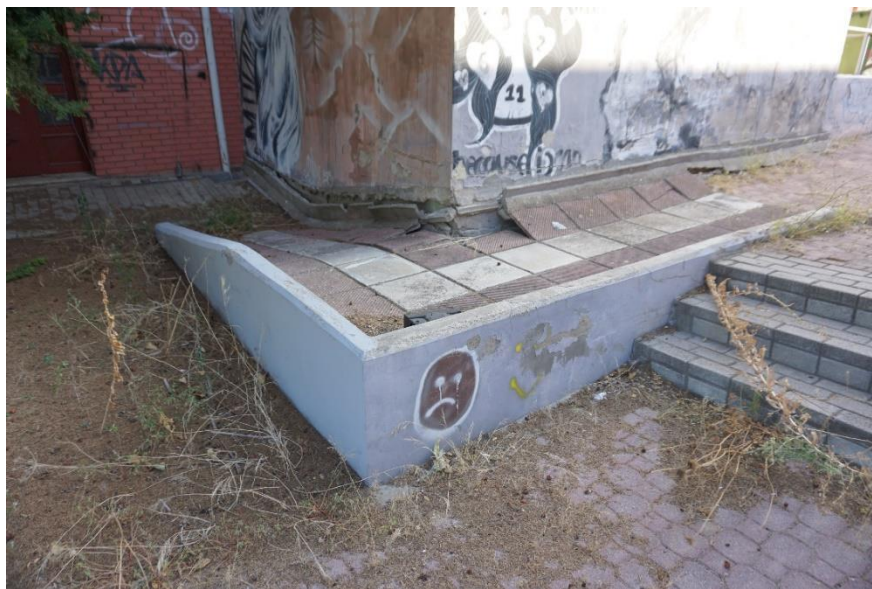
**Γ.** Τις καθιζήσεις του περιβάλλοντος χώρου των τεσσάρων κτιρίων.

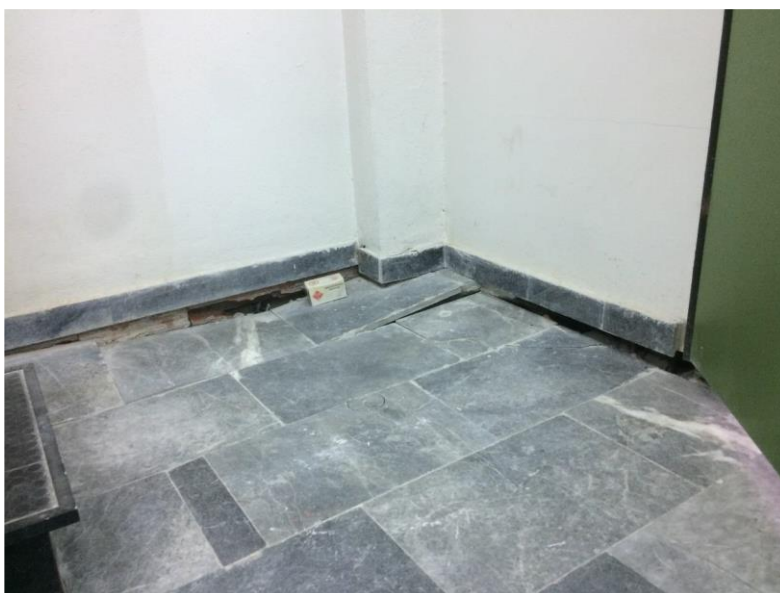
- Τις καθιζήσεις στον εσωτερικό χώρο των δύο αμφιθεάτρων στο Κτίριο Δ του Τμήματος Δασολογίας και Φυσικού Περιβάλλοντος στην περιοχή «Φοίνικας».

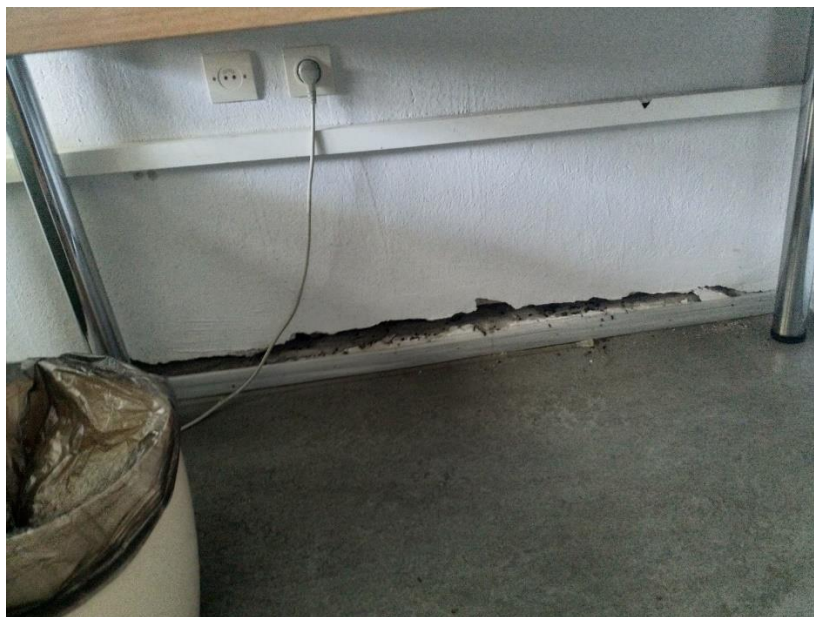
- Τις καθιζήσεις σε διάφορους χώρους στο Κτίριο του Τμήματος Τεχνολογίας Τροφίμων στο Αγρόκτημα του Α.Π.Θ.

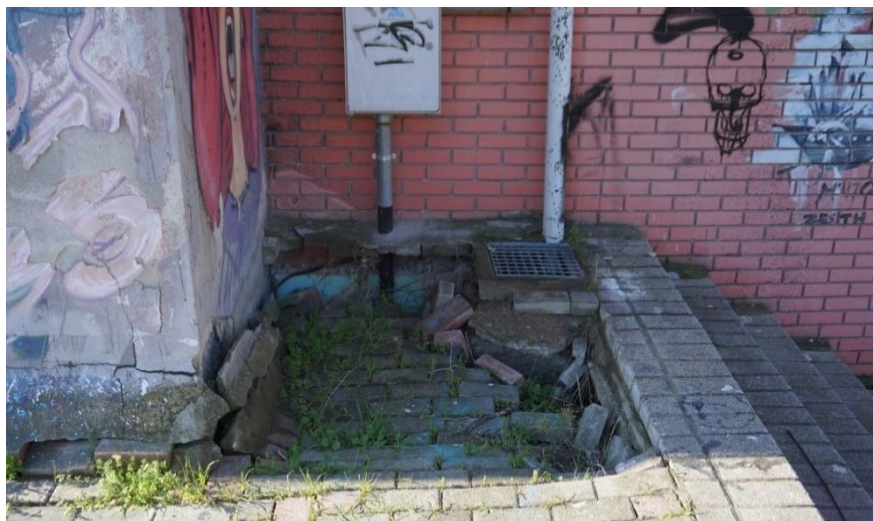
Στον περιβάλλοντα χώρο οδεύει το κεντρικό αποχετευτικό δίκτυο ομβρίων με σωλήνα Φ140 στον οποίο καταλήγουν οι σωληνώσεις Φ100 απορροής ομβρίων των παράπλευρων κτιρίων.

Παράλληλα με τις χωματουργικές εργασίες του περιβάλλοντα χώρου θα αντικατασταθεί όλο το δίκτυο με σωληνώσεις Φ100 και Φ140 σύμφωνα με το συνημμένο σχέδιο. Τα υπάρχοντα φρεάτια στα οποία καταλήγουν οι σωληνώσεις τα οποία βρίσκονται σε καλή κατάσταση θα επισκευαστούν και θα καθαριστούν επιμελώς ενώ υφιστάμενα φρεάτια που έχουν καταστραφεί

θα αντικατασταθούν με νέα.

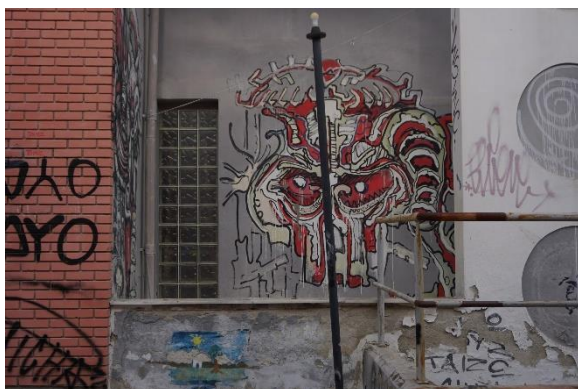
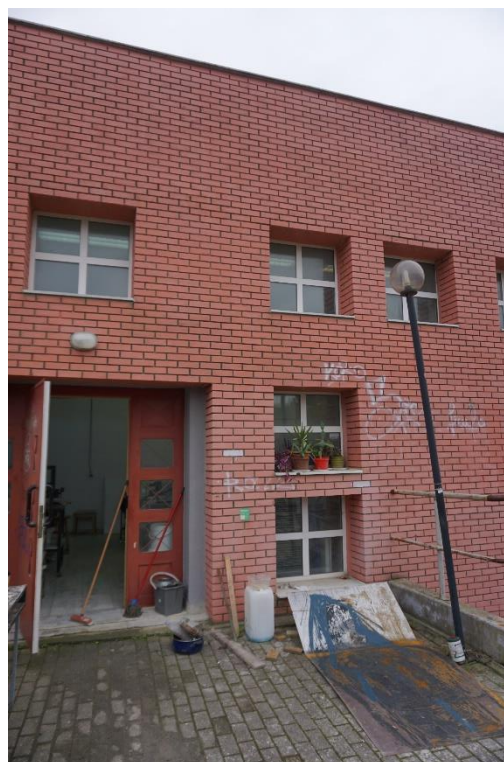
Τα υφιστάμενα εξωτερικά φωτιστικά παρουσιάζουν εκτεταμένες φθορές ενώ και λόγω των ολισθήσεων έχουν γύρει επικίνδυνα και δε λειτουργούν στην πλειοψηφία τους. Θα τοποθετηθούν νέα φωτιστικά εξωτερικού χώρου ύψους

έως 3 μέτρων στις υφιστάμενες υποδομές του εξωτερικού χώρου, ώστε να παρέχουν τον αναγκαίο φωτισμό στον περιβάλλοντα χώρο των εργαστηρίων. Θα πραγματοποιηθεί έλεγχος των καλωδιώσεων τροφοδοσίας των φωτιστικών και σε περίπτωση αστοχίας του δικτύου σε οποιοδήποτε σημείο θα αποκατασταθεί πλήρως.
