ΕΡΓΟ: Στεγανοποίηση τμήματος του δώματος του κτιρίου της Πινακοθήκης του Πανεπιστημίου (Τελλόγλειο)

ΤΕΧΝΙΚΗ ΠΕΡΙΓΡΑΦΗ

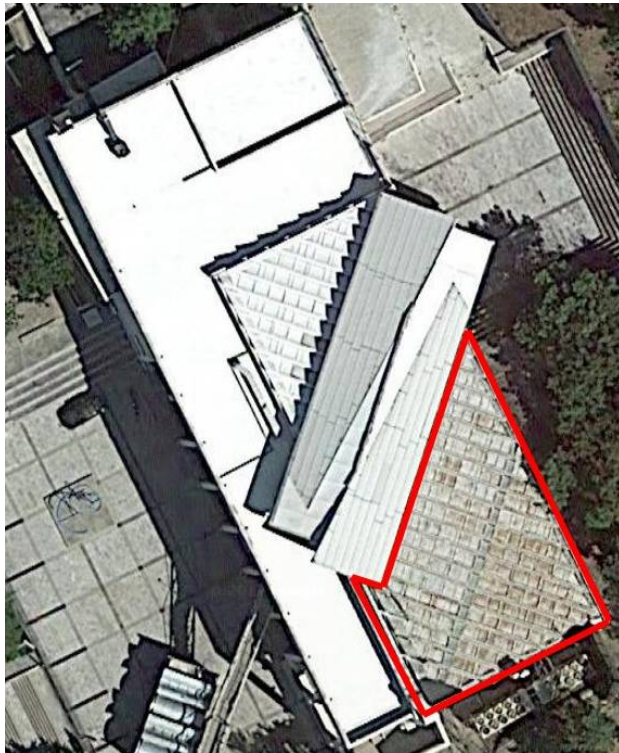
Εικόνα 1: Επιφάνεια δώματος προς επέμβαση

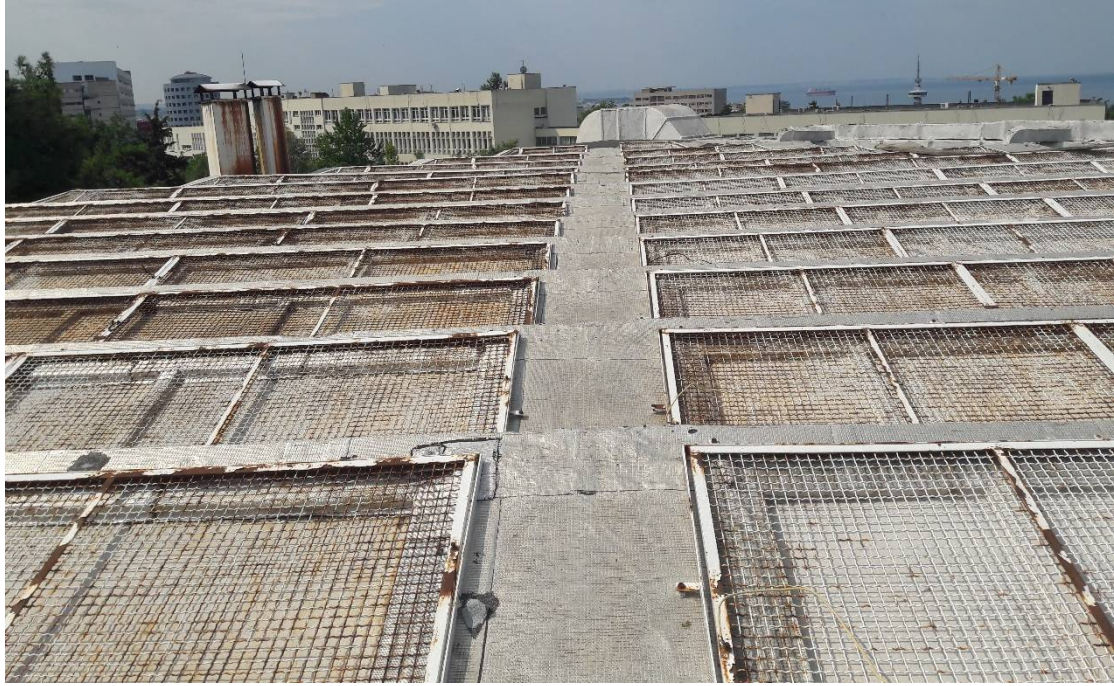
Εικόνα 2: Άποψη επιφάνειας δώματος υπό επέμβαση

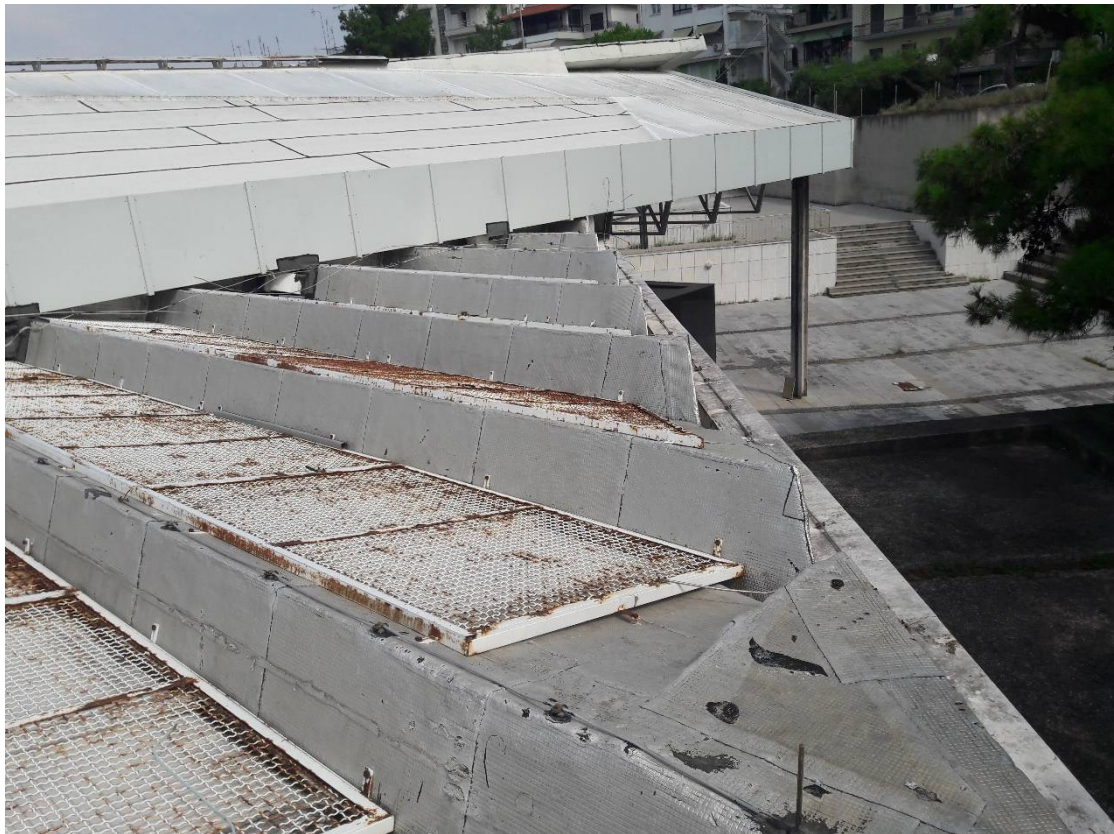
- Τοπικές φθορές στις ασφαλικές μεμβράνες και τοπικές αποκολλήσεις της επικάλυψής τους από φύλο αλουμινίου, ιδιαίτερα στα κατακόρυφα σημεία σύνδεσης των μεταλλικών πλαισίων και της αντικεραυνικής προστασίας.
- Τοπικές αποκολλήσεις των επαλειφόμενων μεμβρανών που καλύπτουν τους υαλοπίνακες της οροφής.
- Εκτεταμένη σκουριά στα μεταλλικά πάνελ και στα πλαίσια αυτών.
- Τοπικές φθορές στους αρμούς μεταξύ των υαλοπινάκων και των κουφωμάτων (πχ. φθαρμένα ή αποκολλημένα λάστιχα στεγανότητας).
- Τοπικές φθορές σε αρμούς μεταξύ των μαρμαροποδιών των στηθαίων.
- Προβληματικά σημεία που διακόπτουν την συνέχεια του δώματος (πχ σημείο σύνδεσης αεραγωγού).

Εικόνα 3: Προβληματικά σημεία δώματος

- Ελαφρύ τρίψιμο και επιμελής καθαρισμός των επιφανειών του δώματος. Το τελικό υπόστρωμα θα πρέπει να είναι καθαρό και στεγνό, απαλλαγμένο από λάδια, ρύπους, σκόνη και άλλες λιπαρές ουσίες.
- Αντιμετώπιση μεμονωμένων φθορών των υφιστάμενων ασφαλικών μεμβρανών (πχ. οπές, ρηγματώσεις) και προστασία αδύνατων σημείων (πχ. θέσεις συμβολής με κατακόρυφα στοιχεία, βάσεις στήριξης μεταλλικών πάνελ και αντικεραυνικής προστασίας, σημείο σύνδεσης αεραγωγού) με επαλειφόμενα ελαστομερή σε συνδυασμό με ταινία πολυεστερικού υφάσματος με κατάλληλη προεργασία και αστάρωμα του υποστρώματος.

- Αποξήλωση των αποκολλημένων επαλειφόμενων μεμβρανών που καλύπτουν τους υαλοπίνακες της οροφής.
- Πλήρης καθαρισμός και αποκατάσταση στεγανότητας των αρμών στα σημεία σύνδεσης των υαλοπινάκων με τα πλαίσια τους με τοποθέτηση νέων λάστιχων στεγανότητας, ελαστομερών σφραγιστικών κοκ.
- Πλήρης καθαρισμός καναλιών αποστράγγισης, έλεγχος καλής λειτουργίας υδρορροών και ταρατσομόλυβων και αντικατάστασή τους, σε περίπτωση που χρειαστεί.
- Τοπική σφράγιση αρμών μεταξύ των μαρμαροποδιών του στήθαιου και στα σημεία σύνδεσης της αντικεραυνικής προστασίας με ελαστομερή πολυουρεθανικά σφραγιστικά, κατόπιν αστάρωμα. Πλήρης καθαρισμός του αρμού, αστάρωμα με ενισχυτικό πρόσφυσης πολυουρεθανικών σφραγιστικών και σφράγιση με ελαστική μαστίχη αρμών, ενός συστατικού, πολυουρεθανικής βάσης, σύμφωνα με τις οδηγίες του προμηθευτή.
