ΕΡΓΟ: Στεγάνωση δωμάτων και κτιρίων του Α.Π.Θ. έτους 2018

ΤΕΧΝΙΚΗ ΠΕΡΙΓΡΑΦΗ

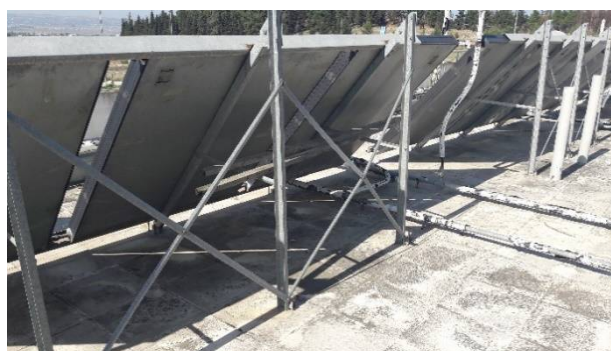
Εικ. 2 – Ηλιακοί θερμοσίφωνες

Στο δώμα του κτιρίου παρατηρήθηκαν πολλαπλές Η/Μ εγκαταστάσεις, όπως συστήματα εξαερισμού, ψύξης-θέρμανσης και ηλιακοί θερμοσίφωνες, καθώς και απολήξεις φεγγιτών (Εικ. 2, 3).

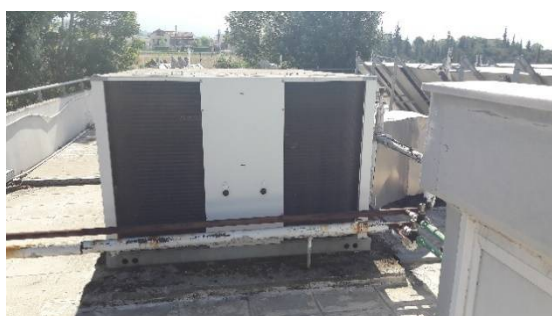
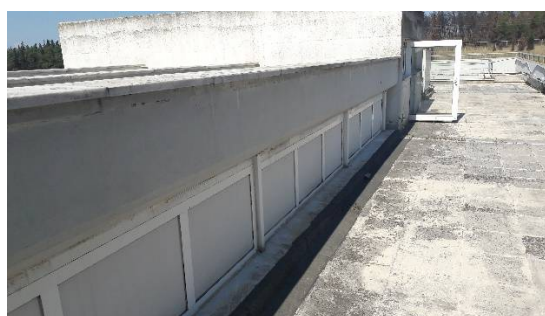
Εικ. 3 – Σύστημα ψύξης-θέρμανσης (αριστερά), απόληξη φεγγίτη (δεξιά)

Τόσο στην περίπτωση των Η/Μ εγκαταστάσεων, όσο και των φεγγιτών διαπιστώθηκαν προβληματικές εδράσεις και συναρμογές (Εικ. 3,4), μη σωστά στεγανοποιημένες, μέσω των οποίων υπάρχει διαρροή υδάτων στους κάτω χώρους γραφείων και αιθουσών διδασκαλίας (Εικ. 5).

- Στεγανοποίηση των προβληματικών και ακάλυπτων εδράσεων των Η/Μ εγκαταστάσεων, των συναρμογών των απολήξεων των φεγγιτών, της πρόσβασης εισόδου – εξόδου και των αρμών του δώματος με πολυουρεθανικό επαλειφόμενο στεγανωτικό ταρατσών. Ενδεικτικά θα πραγματοποιηθούν οι ακόλουθες εργασίες:

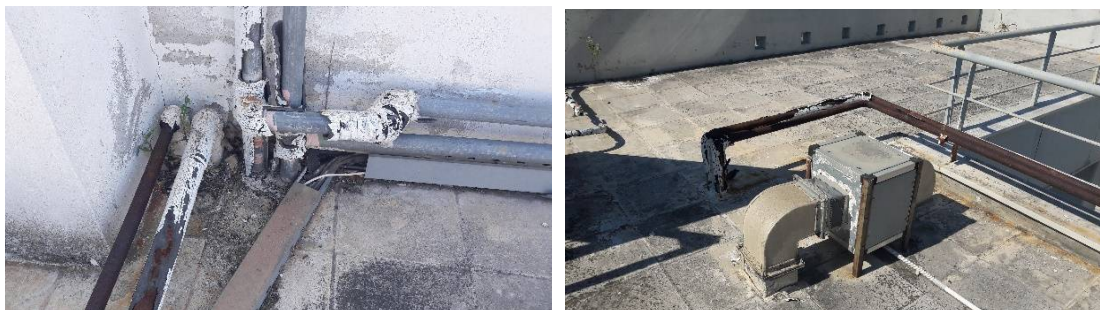
Εικ. 4 – Προβληματικές εδράσεις και συναρμογές

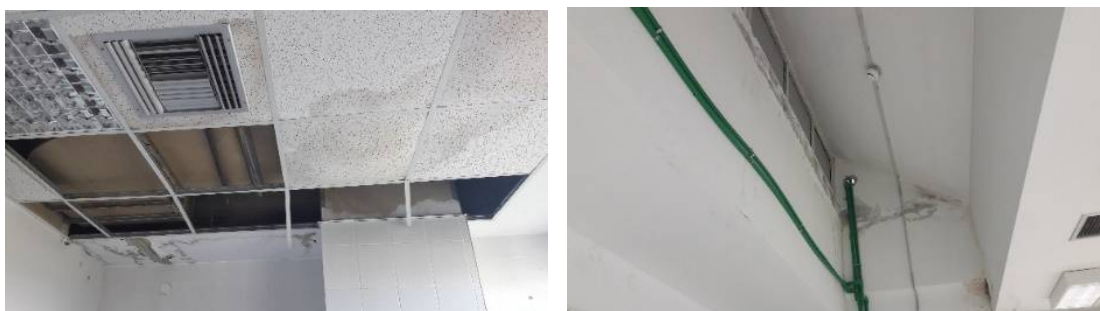
Εικ. 5 - Διαρροές από Η/Μ εγκαταστάσεις και οπές

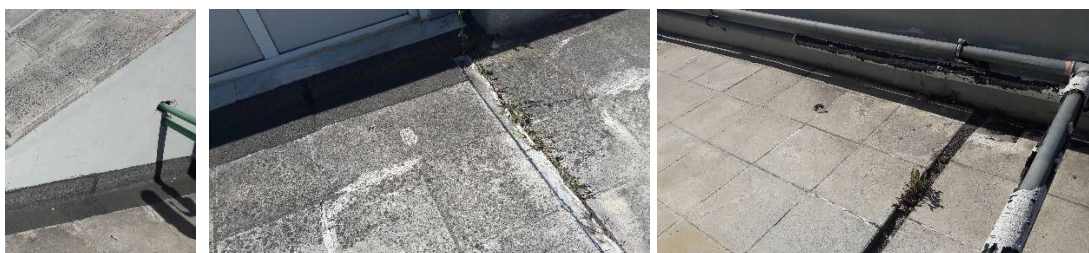
Διαρροή υδάτων στους κάτω χώρους πραγματοποιείται και μέσω οπών και μη σωστά στεγανοποιημένων ή ακάλυπτων αρμών του δώματος (Εικ. 6).

Εικ. 6 – Οπή στον φεγγίτη (αριστερά), μη σωστά στεγανοποιημένοι αρμοί δώματος (δεξιά)

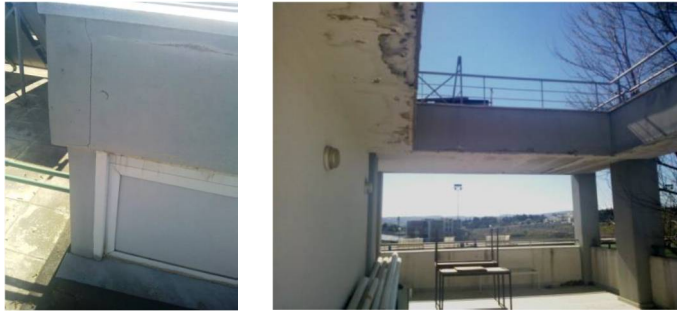
Παρατηρήθηκε ότι η απόληξη του φεγγίτη έχει ρωγμή στο άνω μέρος και σημάδια υγρασίας (Εικ. 7). Τέλος στην ανατολική πλευρά του δώματος διαπιστώθηκε άνοιγμα της πλάκας του δώματος και υγρασίες στην υποκείμενη ψευδοροφή (Εικ. 7).

Εικ. 7 – Ρωγμή στην οροφή του φεγγίτη (αριστερά), ψευδοροφή δώματος με υγρασίες στην ανατολική πλευρά (δεξιά)

- Εφαρμογή δεύτερης και τελικής στρώσης πολυουρεθανικού επαλειφόμενου στεγανωτικού.
- Στεγανοποίηση κουφωμάτων φεγγίτη.
- Καθαίρεση αποσαθρωμένων επιχρισμάτων εσωτερικών χώρων και αποκατάστασή τους.

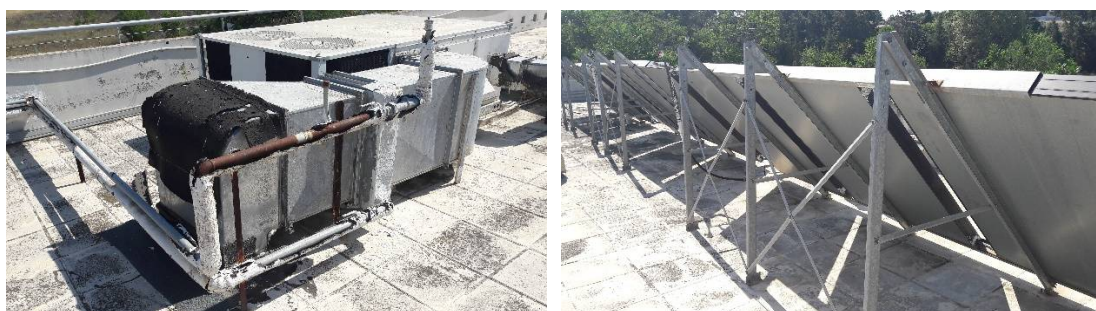
Κατόπιν αυτοψίας στο δώμα του κτιρίου παρατηρήθηκαν και σε αυτήν την περίπτωση πολλαπλές Η/Μ εγκαταστάσεις, όπως συστήματα εξαερισμού, ψύξης-θέρμανσης και ηλιακοί θερμοσίφωνες, καθώς και απολήξεις φεγγιτών (Εικ. 9, 10).

Εικ. 9 – Η/Μ εγκατάσταση (αριστερά), ηλιακοί θερμοσίφωνες (δεξιά)

Τόσο στην περίπτωση των Η/Μ εγκαταστάσεων, όσο και των φεγγιτών διαπιστώθηκαν προβληματικές εδράσεις και συναρμογές, μη σωστά στεγανοποιημένες, μέσω των οποίων υπάρχει διαρροή υδάτων στους κάτω χώρους γραφείων και αιθουσών διδασκαλίας. Επιπλέον, διαπιστώθηκαν φραγμένα

- Στεγανοποίηση των προβληματικών και ακάλυπτων εδράσεων των Η/Μ εγκαταστάσεων, των συναρμογών των απολήξεων των φεγγιτών και των αρμών του δώματος με πολυουρεθανικό επαλειφόμενο στεγανωτικό ταρατσών. Ενδεικτικά θα πραγματοποιηθούν οι ακόλουθες εργασίες:

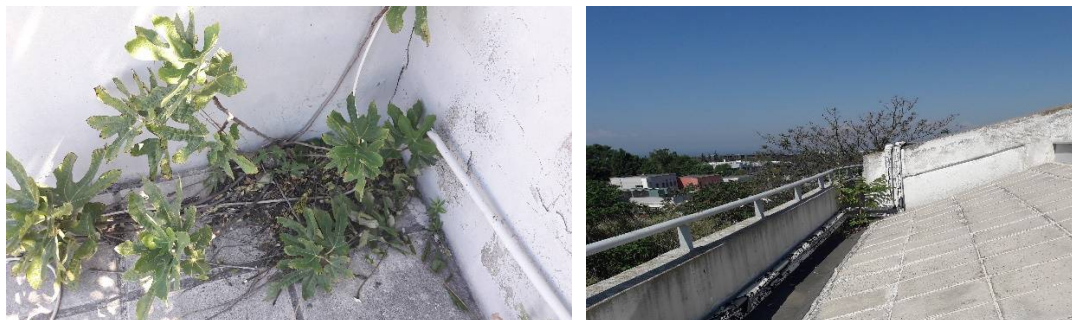
φρεάτια (Εικ. 11) τα οποία δεν επιτρέπουν την ομαλή ροή των υδάτων και ως εκ τούτου προκύπτουν λιμνάζοντα νερά.

Εικ. 11 – Φραγμένα φρεάτια υδρορροών

- Εφαρμογή δεύτερης και τελικής στρώσης πολυουρεθανικού επαλειφόμενου στεγανωτικού.
- Στεγανοποίηση κουφωμάτων φεγγίτη.
- Καθαρισμός φρεατίων υδρορροών.

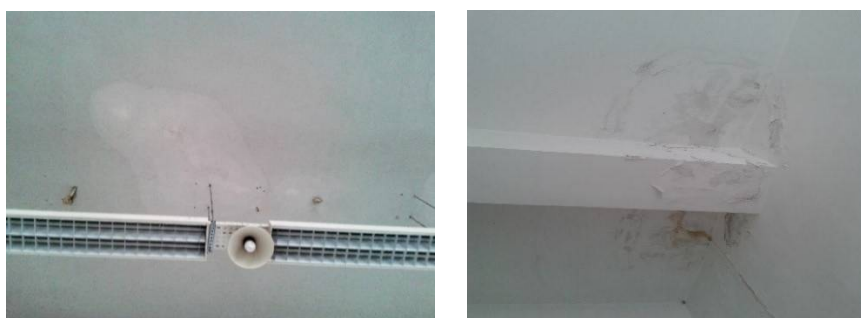
Παρατηρήθηκαν σημειακές υγρασίες στους εσωτερικούς τοίχους και εισροές υδάτων στις οροφές στη θέση των φωτιστικών και της συμβολής δοκών-τοιχιών (Εικ. 2).

Εικ. 2 – Υγρασίες σε εσωτερικούς χώρους

- Καθαίρεση αποσπασμένων επιχρισμάτων εσωτερικών και εξωτερικών χώρων (στηθαία περιμετρικά των δωμάτων), αποκατάσταση αυτών και χρωματισμός με τις αντίστοιχες βαφές.

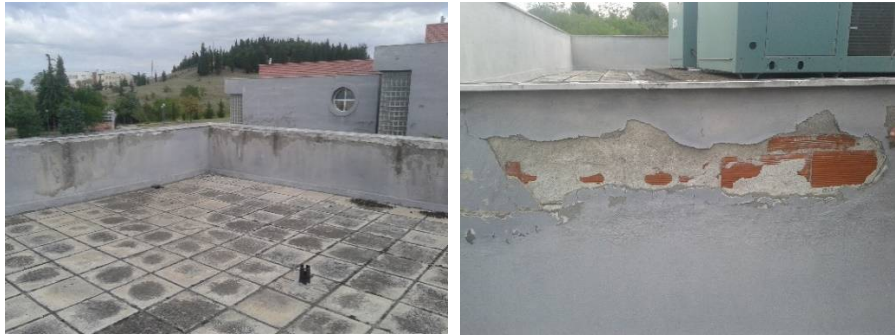
Στα δώματα των κτιρίων διαπιστώθηκαν εκτεταμένες υγρασίες και αποφλοιώσεις στα στηθαία περιμετρικά των δωματίων (Εικ. 3), καθώς και φραγμένα και μη στεγανωμένα φρεάτια υδροσυλλογής (Εικ. 4), μέσω των οποίων είναι πιθανόν να πραγματοποιείται εισροή υδάτων στους κάτω ορόφους.

Εικ. 3 – Υγρασίες στα στηθαία περιμετρικά του δώματος

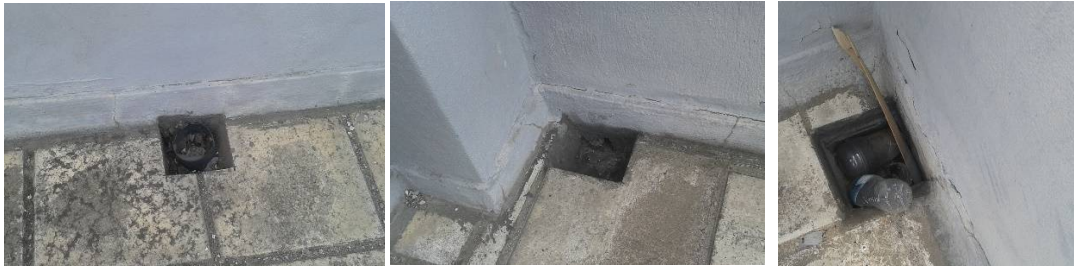
Εικ. 4 – Φραγμένα, μη στεγανωμένα φρεάτια υδροσυλλογής

- Καθαρισμός των φρεατίων υδροσυλλογής και στεγανοποίηση αυτών με πολουρεθανικό επαλειφόμενο στεγανωτικό ταρατσών.
 - Στεγανοποίηση των μη στεγανωμένων περιοχών με τοποθέτηση ασφαλτοπάνων ακολουθώντας τη διαδικασία που αναφέρεται περιγραφικά στην εισαγωγή της παρούσας μελέτης και καθαρισμός των φρεατίων υδροσυλλογής.

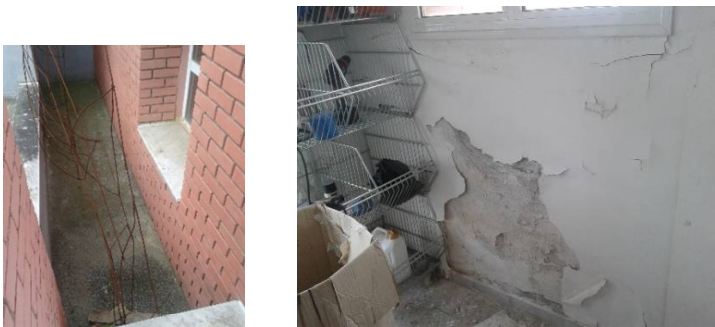
Επιπρόσθετα, παρατηρήθηκαν μη στεγανωμένες περιοχές με φραγμένα φρεάτια υδροσυλλογής, που χρήζουν καθαρισμού και στεγανοποίησης (Εικ. 5). Ως αποτέλεσμα της απουσίας στεγάνωσης σε αυτές τις περιοχές είναι η εμφάνιση εκτεταμένης υγρασίας και η αποφλοίωση του εσωτερικού τοίχου (Εικ. 5).

Εικ. 5 – Μη στεγανωμένη περιοχή με φραγμένο φρεάτιο (αριστ.), εμφάνιση υγρασίας και αποφλοίωση στον αντίστοιχο εσωτερικό τοίχο (δεξιά)

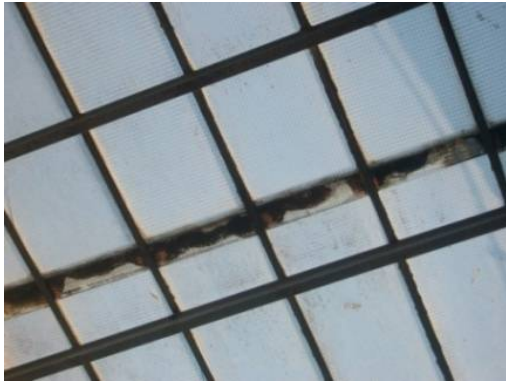
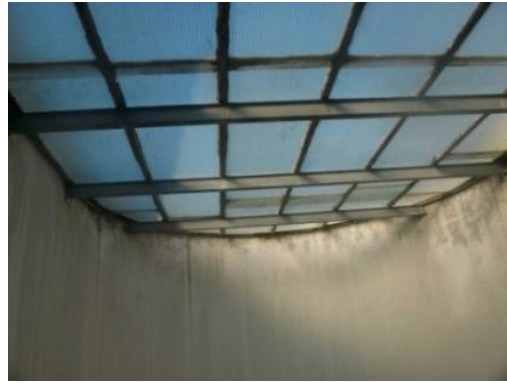
- 1) Εισροή υδάτων από τα στέγαστρα πολυκαρβονικών φύλλων των κλιμακοστασίων (Εικ. 2)
- 2) Εμφάνιση υγρασιών κατά τόπους, ειδικότερα στους αρμούς και στα φωτιστικά οροφής (Εικ.3)
- 3) Κατεστραμμένες και αποκολλημένες στρώσεις των αντεστραμμένων δωματίων, ιδιαίτερα στα σημεία σύνδεσής τους με τα περιμετρικά στηθαία και τα λοιπά κατακόρυφα στοιχεία (Εικ. 4)
- 4) Εκτεθειμένες αναμονές υποστυλωμάτων και σπλισμών (Εικ.4)
- 5) Προβληματικές μονώσεις αρμών κτιρίων (Εικ.5)

Εικ. 2 - Στέγαστρο με πολυκαρβονικά φύλλα σε όλα τα κλιμακοστάσια των κτιρίων

- 1) Αποξήλωση των παλαιών στεγάστρων των κλιμακοστασίων. Ακολουθεί εκτενής έλεγχος του υφιστάμενου μεταλλικού σκελετού, επιδιόρθωση και αντικατάστασή του, όπου χρειάζεται.

- 2) Πλήρης αποκατάσταση των στηθαίων που βρίσκονται περιμετρικά των κλιμακοστασίων.
- 3) Τοποθέτηση νέων πολυκαρβονικών φύλλων επιστέγασης κατάλληλων διαστάσεων και πλήρης σφράγιση των αρμών μεταξύ των φύλλων και των στηθαίων.

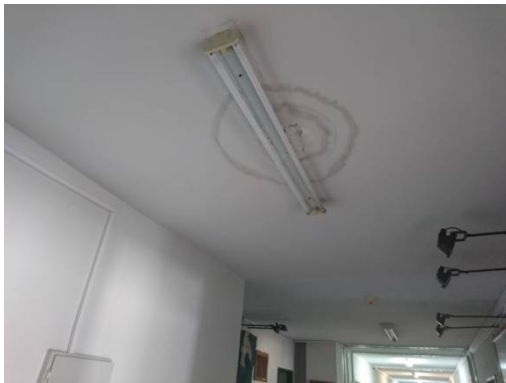
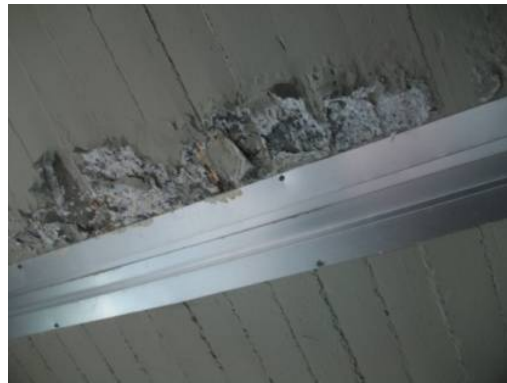
Εικ. 3 – Τοπικές υγρασίες σε φωτιστικά οροφής και αρμούς

- 4) Καθαρισμός των φρεατίων και των υδρορροών των δωμαίων. Επαλείψεις με στεγανωτικές στρώσεις πολυουρεθανικής βάσεως, όπου κρίνεται απαραίτητο.
- 5) Υγρομόνωση αναμονών υποστυλωμάτων: Κατόπιν δημιουργίας κατάλληλου υποστρώματος (απαλλαγμένου από σκουριές στους οπλισμούς), θα εφαρμοστεί αντιδιαβρωτική προστασία στους οπλισμούς, επισκευαστικό κονίαμα, αστάρωμα και επαλείψεις με στεγανωτική στρώση πολυουρεθανικής βάσεως.

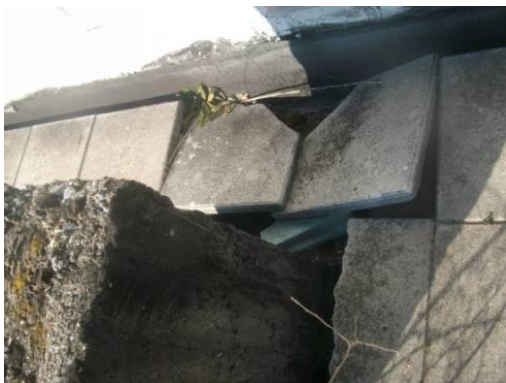
Εικ. 4 – Αναμονές υποστυλωμάτων στο δώμα

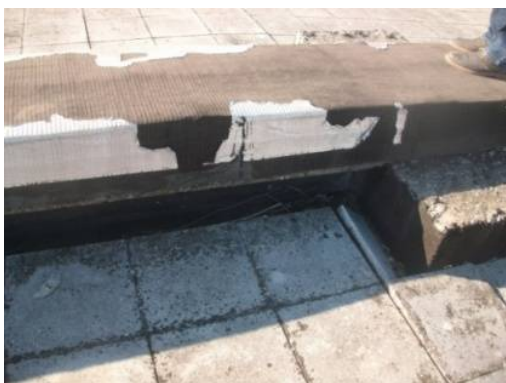
Εικ. 5 – Άποψη αρμού κτιρίου Ε

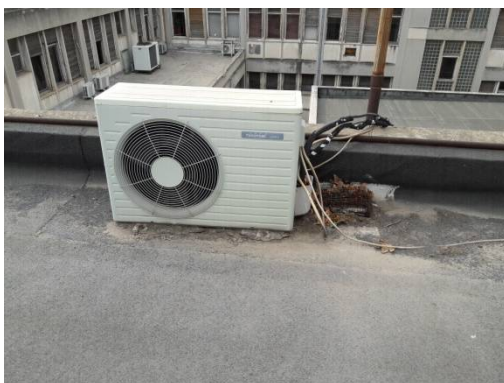
Οι βλάβες που εντοπίστηκαν στα ανωτέρω δώματα συνοψίζονται σε τοπικές οπές στα ασφαλτόπανα λόγω παλαιότητας και λόγω κακής έδρασης των Η/Μ εγκαταστάσεων (Εικ.3). Στο κτίριο έμπροσθεν των στάβλων δεν υπάρχει μόνωση, ούτε σφράγιση στους αρμούς και παρατηρήθηκαν σαθρά επιχρίσματα και αποκεκαλυμμένοι οπλισμοί εσωτερικά (Εικ.4). Επιπλέον, υπάρχουν εκτενείς ρηγματώσεις κατά τόπους στα στηθαία και κακή συναρμογή μεταξύ των ταρατσομόλυβων και των υδρορροών (Εικ.5). Επίσης, εντοπίστηκαν εκτενείς υγρασίες στις απολήξεις των κλιμακοστασίων και στις θέσεις εσωτερικά των υδρορροών (Εικ.6).

Εικ. 3 – Έδραση κλιματιστικού που τραυμάτισε την υφιστάμενη ασφαλτική στρώση

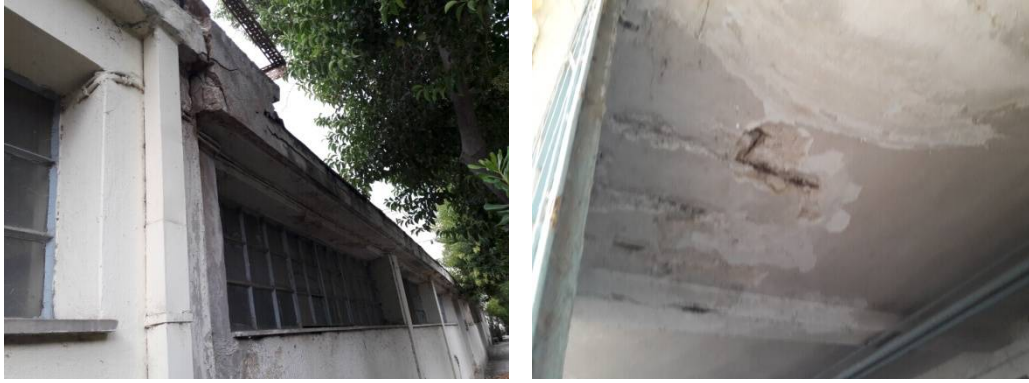
Εικ. 4 – Εξωτερική και εσωτερική άποψη κτιρίου έμπροσθεν των στάβλων

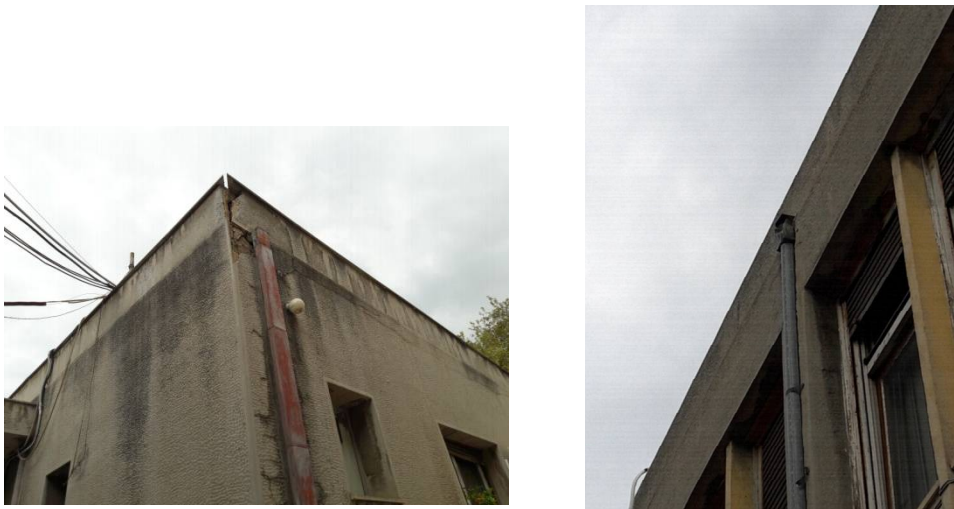
Εικ. 5 – Εκτενής ρηγμάτωση σε στηθαίο και κακή συναρμογή ταρατσομόλυβου και υδροροής

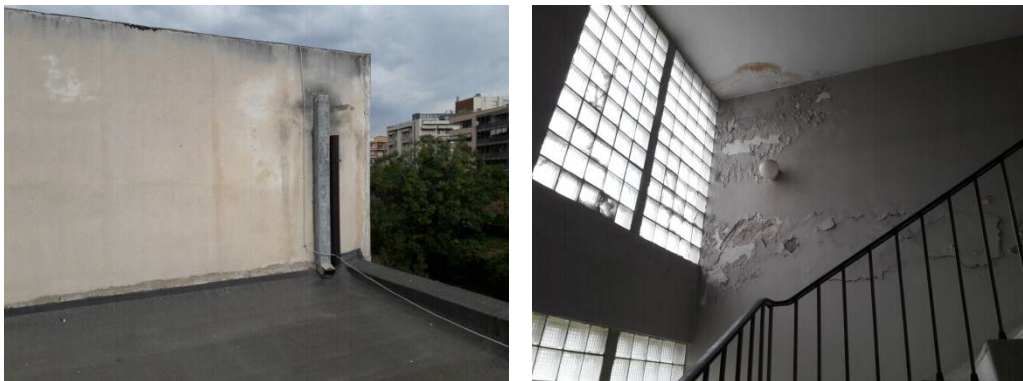
Εικ.6 – Εξωτερική και εσωτερική άποψη απόληξης κλιμακοστασίου

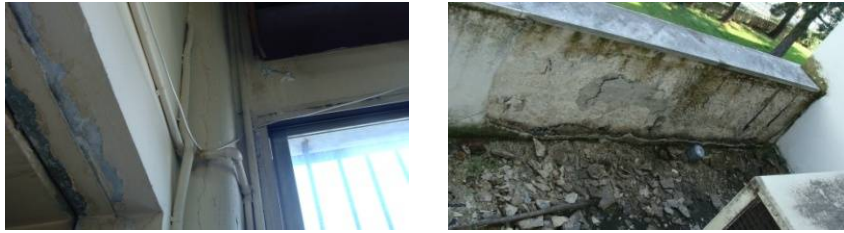
Η ζώνη 1 αποτελείται από το δώμα που στεγάζει την είσοδο επί της οδού Αγίου Δημητρίου, όπου εμφανίζονται τοπικές υγρασίες εντός του διπλανού εργαστηρίου και απουσία στεγάνωσης (Εικ. 2).

Εικ. 2 - Τοπικές υγρασίες εντός του εργαστηρίου και μη μονωμένο δώμα δίπλα από αυτό

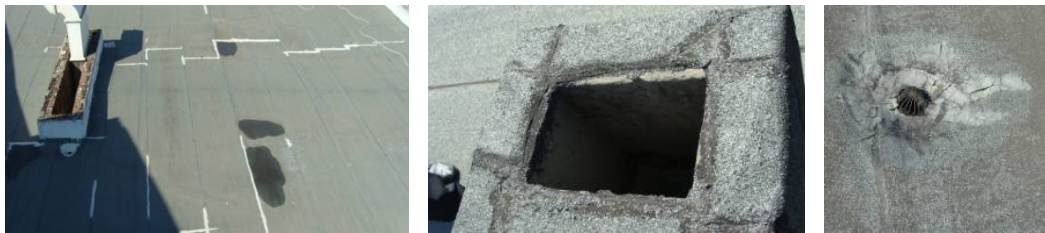
Η ζώνη 3 καλύπτει όλο το δώμα του επιμήκους παλιού κτιρίου. Στη δυτική πλευρά εμφανίζεται παλαιότερη στρώση ασφαλτόπανων και απολήξεις χωρίς καλύμματα (Εικ. 3).

Εικ.3 - α. Απολήξεις χωρίς καλύμματα

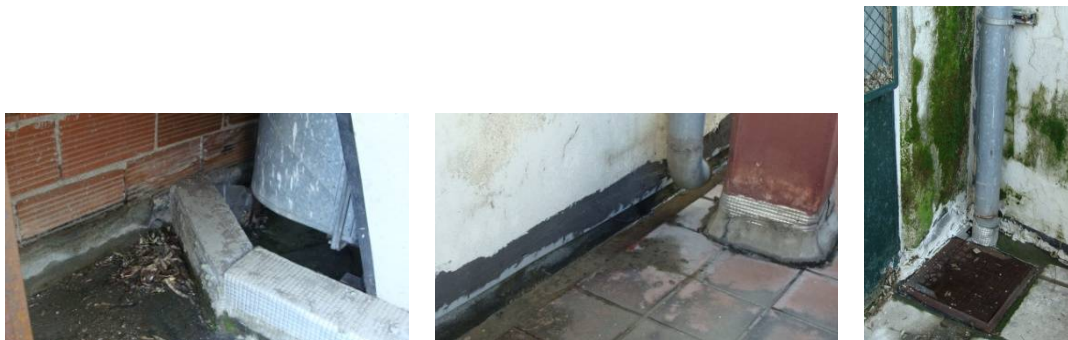
Στο δώμα που βρίσκεται άνωθεν της αίθουσας σεμιναρίων παρατηρούνται μη μονωμένα τμήματα δίπλα στις Η/Μ εγκαταστάσεις, καθώς και φραγμένες και προβληματικές υδρορροές. (Εικ.4).

Εικ. 4 - Μη μονωμένο τμήμα δώματος και προβληματικές υδρορροές

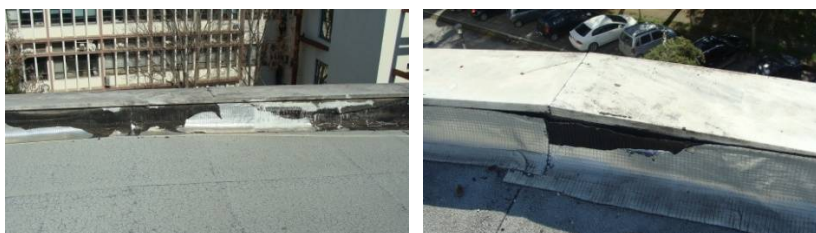
Στο δώμα του κτιρίου και του αμφιθεάτρου (ζώνη 5α και 5β) παρατηρούνται αστοχίες υφιστάμενου ασφαλτόπανου τοπικά (Εικ. 5), ειδικότερα στα σημεία επαφής με τα κάθετα στοιχεία (στηθαία και απολήξεις κλιμακοστασίων).

Εικ.5 - Δώματα ζώνης 5α, 5β και αμφιθεάτρου και θέσεις αστοχιών

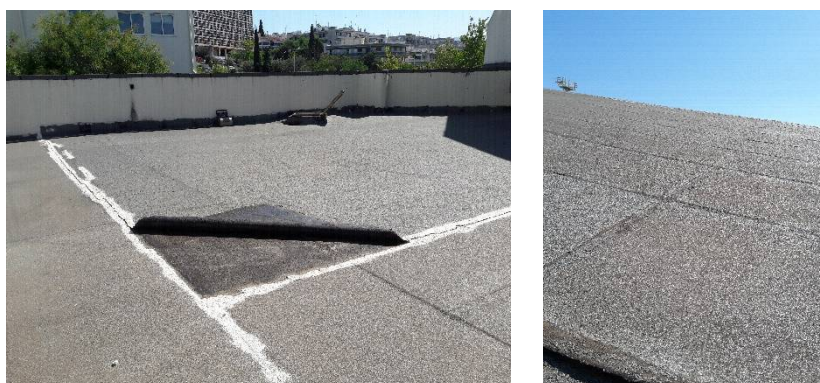
Οι βλάβες που εντοπίστηκαν στο δώμα συνοψίζονται σε αποκολλημένες στρώσεις υφιστάμενων ασφαλτοπάνων (Εικ.2) και ανεπαρκές μήκος υδρορροών (Εικ.3α). Εντοπίστηκε απουσία μόνωσης στη βάση των Η/Μ εγκαταστάσεων, όπου παρατηρήθηκε αποσάθρωση και αποκόλληση επιχρισμάτων τοπικά (Εικ.3β).

Εικ. 2 - Αποκολλημένα ασφαλτόπανα στο επίπεδο και στο κεκλιμένο δώμα

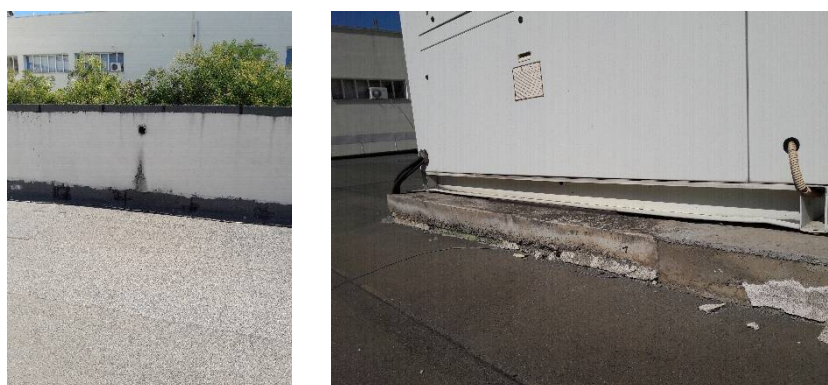
Εικ. 3 – (α) υγρασία σε στηθαίο από ανεπαρκές μήκος υδρορροής (β) αποσάθρωση επιχρισμάτων και βάση Η/Μ εγκαταστάσεων χωρίς μόνωση

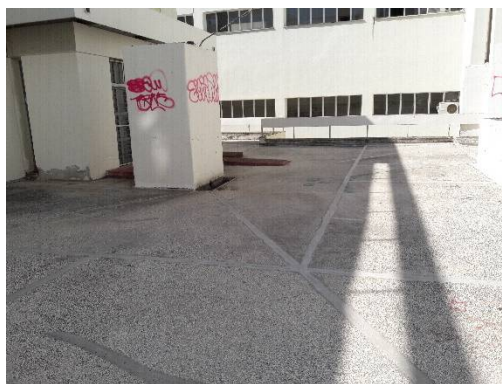
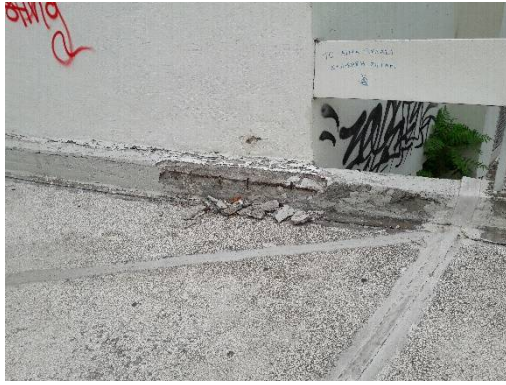
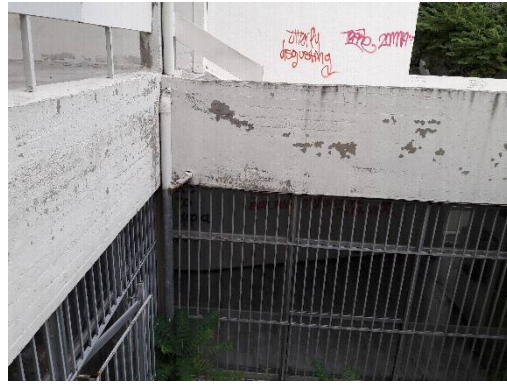
Πρόκειται για δώμα με τελική επιφάνεια μωσαϊκού (Εικ.4). Τα προβλήματα που εντοπίστηκαν συνοψίζονται σε σαθρά επιχρίσματα και αποκεκαλυμμένους οπλισμούς στα στηθαία (Εικ.5α), κακές συναρμογές ταρατσομόλυβων-υδρορροών και ρηγματωμένες υδρορροές (Εικ.5β). Επιπλέον, παρατηρήθηκαν εκτενείς υγρασίες στην οροφή δίπλα στα κουφώματα και στις θέσεις των αρμών (Εικ.6).

Εικ. 5 - (α) Σαθρά επιχρίσματα στα στηθαία του δώματος (β) κακή συναρμογή σε υδρορροές

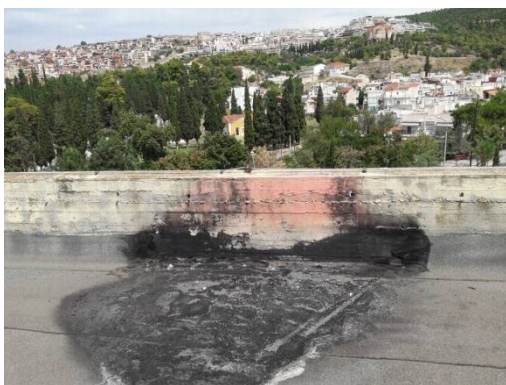
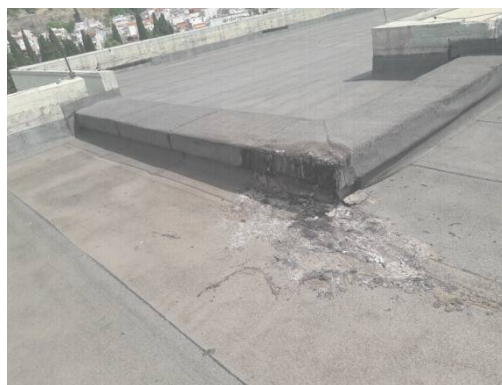
Παρατηρήθηκαν κατά τόπους καμένες ασφαλτικές μεμβράνες (Εικ.2), ανεπαρκής σφράγιση σε θέσεις αρμών και αποκολλήσεις στα επιχρίσματα των στηθαίων (Εικ.3).

Εικ.2 – Καμένα ασφαλτόπανα σε δύο σημεία του δώματος

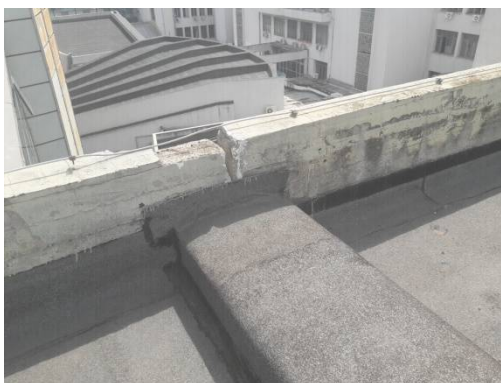
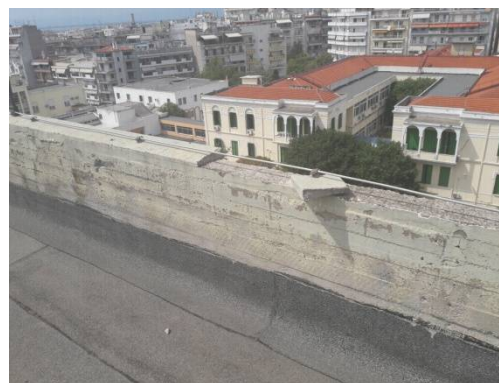
Εικ.3 – Ανεπαρκής σφράγιση αρμών και αποκόλληση στέψης στηθαίων δώματος

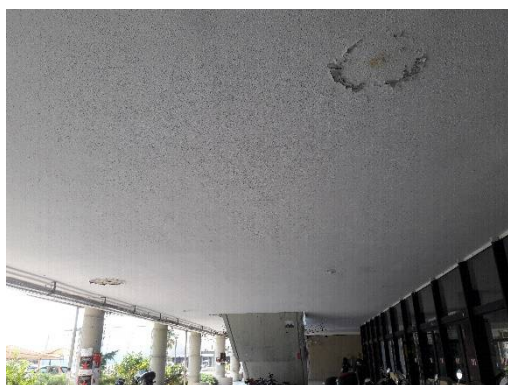
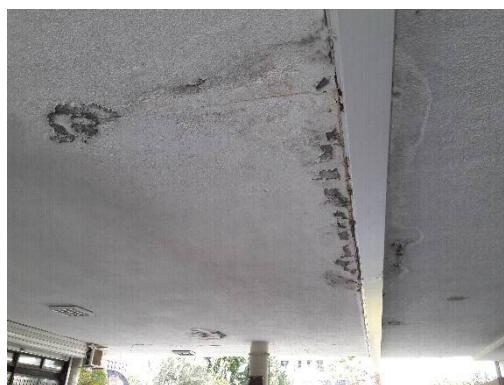
Στο δώμα του διαδρόμου που ενώνει το κτίριο Διοίκησης με το κτίριο της ΝΟΠΕ παρατηρήθηκαν υγρασίες κατά τόπους (Εικ.1), μη μονωμένο κανάλι υδροσυλλογής με μη σφραγισμένο αρμό στο πέρας του (σύνδεση με ΝΟΠΕ) (Εικ.2α και Εικ.2β), σπές και «μπαλώματα» στις υφιστάμενες ασφαλτικές μεμβράνες (Εικ.3α), αποξηλωμένες στηρίξεις και προβληματικές συναρμογές με υδρορροές (Εικ.3β), φραγμένα φρεάτια υδροσυλλογής (Εικ.4α), ρηγματωμένα πλακίδια και αρμοί(Εικ.4β).

Εικ.1 – Υγρασίες στην οροφή

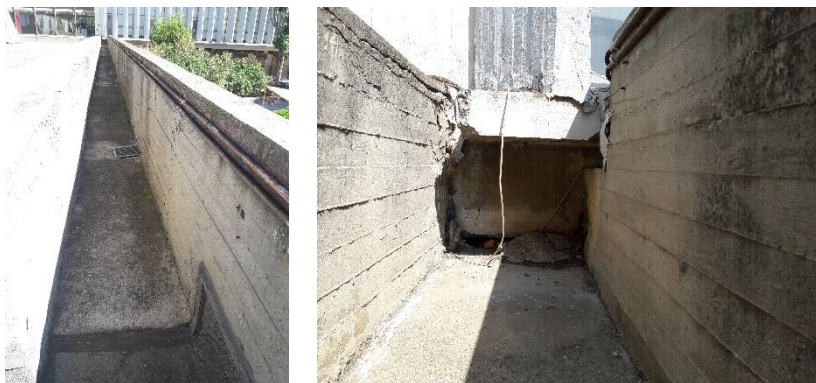
Εικ.2 – (α) Μη μονωμένο κανάλι υδροσυλλογής και (β) μη σφραγισμένος αρμός στο πέρας του καναλιού (σύνδεση με κτίριο ΝΟΠΕ)

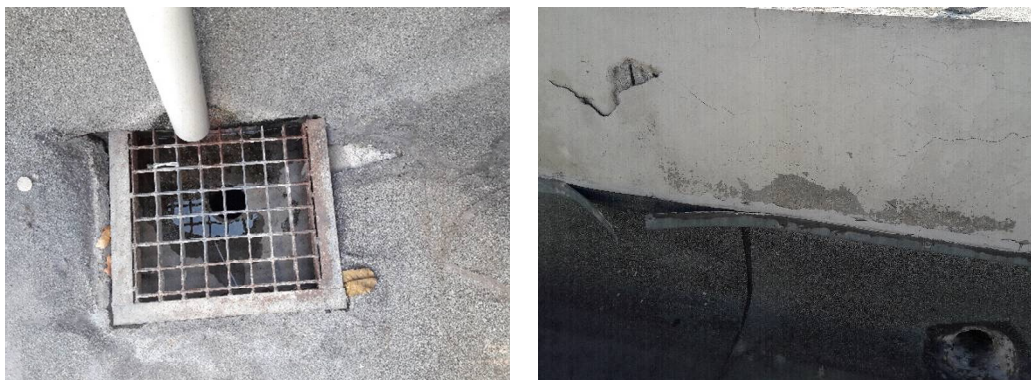
Εικ.3 – (α) Οπές στις ασφαλτικές μεμβράνες, (β) αποξηλωμένες στηρίξεις και αποκάλυψη οπλισμών στα στηθαία του δώματος

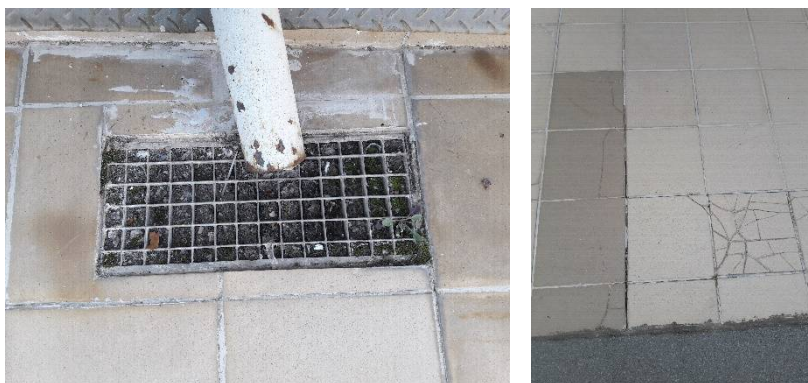
Εικ.4 – (α) φραγμένο φρεάτιο υδροσυλλογής, (β) ρηγματωμένα πλακίδια και αρμοί πλακιδίων

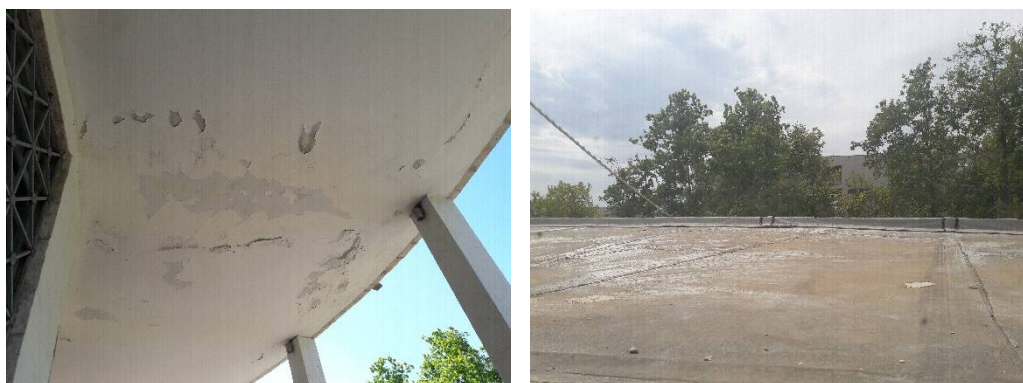
Εντοπίστηκαν υγρασίες τοπικά και παλαιές ασφαλτικές μεμβράνες στο δώμα του ισογείου και του πρώτου ορόφου (Εικ.1). Επιπλέον, εντοπίστηκε αμόνωτο δώμα και μη σφραγισμένος αρμός στο δώμα του δευτέρου ορόφου (άνωθεν της αλουμινοκατασκευής) και παρατηρήθηκαν διαρροές από την αλουμινοκατασκευή που εδράζεται στο δώμα του πρώτου ορόφου(Εικ.2).

Εικ.1 – Τοπικές υγρασίες και παλαιά ασφαλτόπανα στο δώμα

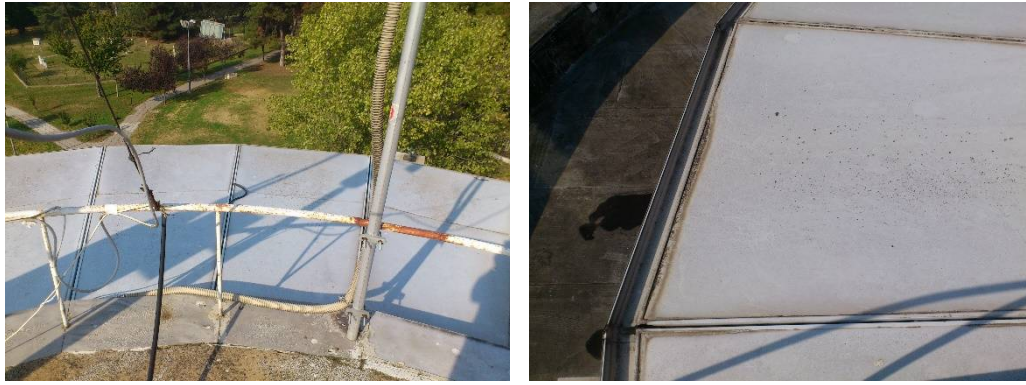
Εικ. 2 – Αμόνωτο δώμα τελικής στάθμης και μη σφραγισμένοι αρμοί αλουμινοκατασκευής

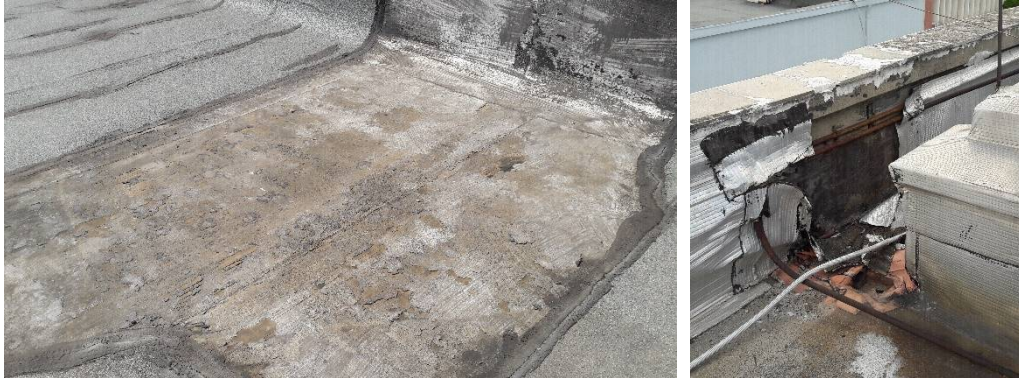
Στα δώματα των κτιρίων εντοπίστηκαν παλαιές και αποκολλημένες ασφαλτικές μεμβράνες (Εικ.2), κακές κλίσεις και προβληματική σφράγιση αρμών (Εικ.3), οπές σε στέγαστρα (Εικ.4), προβληματικές και φραγμένες υδρορροές (Εικ.5).

Εικ.2 – Παλαιές και αποκολλημένες ασφαλτικές μεμβράνες

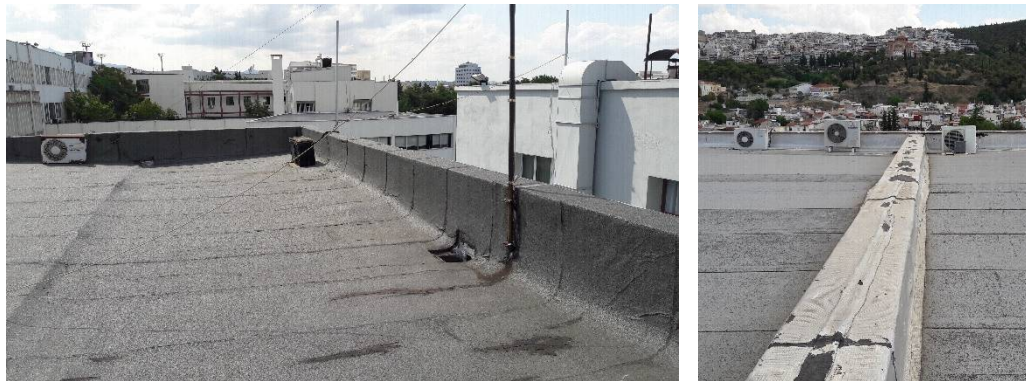
Εικ.3 – Κακές κλίσεις σε δώματα και προβληματική σφράγιση αρμών

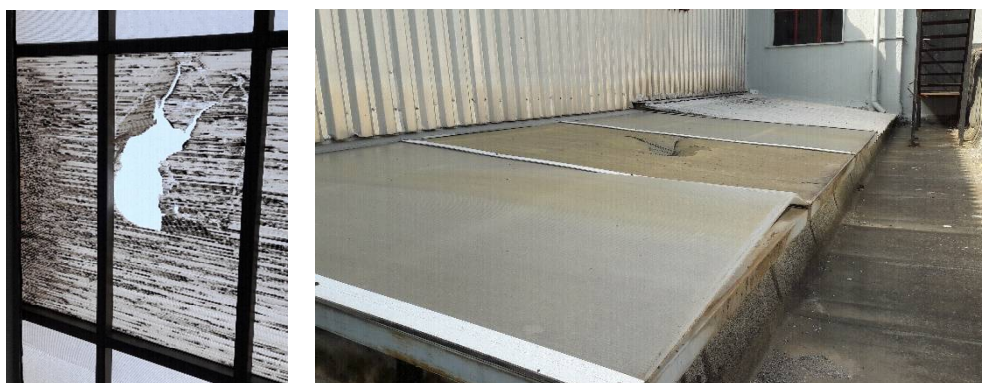
Εικ.4 – Οπή και κακή τοποθέτηση στο στέγαστρο από πολυκαρβονικά φύλλα

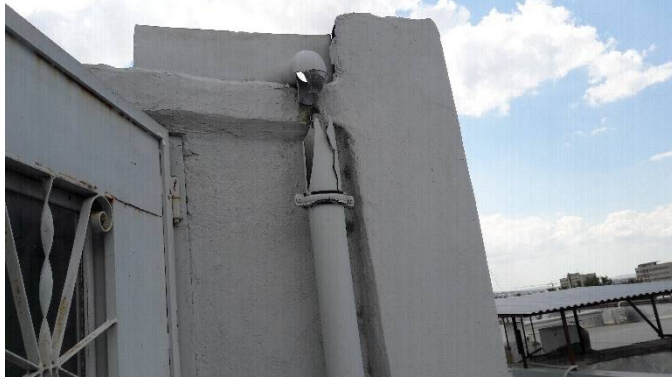
Εικ.5 – Ρηγματωμένη και φραγμένη υδροροή

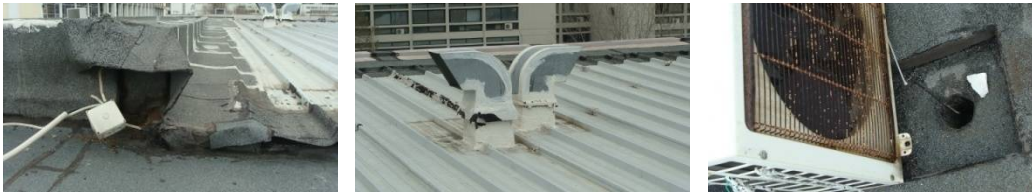
Εικ.5 α. Αρμός στεγάστρου – δώματος β. Απολήξεις Η/Μ εγκαταστάσεων στο μεταλλικό σκέπαστρο δώματος γ. Φρεάτιο υδρορροής στο σθηαίο πίσω από τους φεγγίτες στη νότια πλευρά

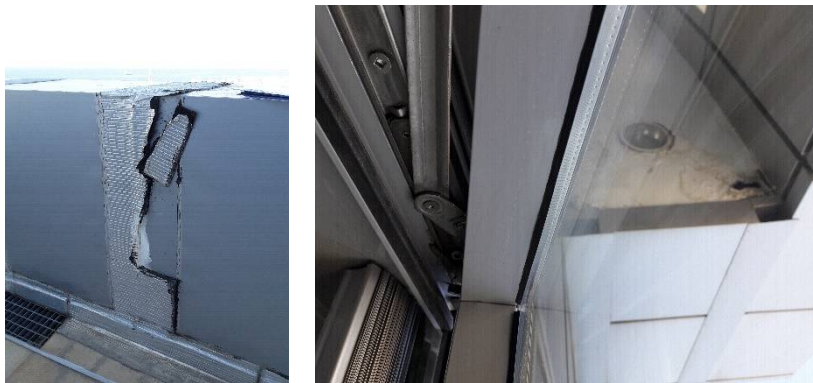
Εντοπίστηκαν αποκολλημένα τμήματα ασφαλτικών μεμβρανών που χρησιμοποιήθηκαν ως σφραγιστικά των αρμών στο δώμα του ενάτου ορόφου. Επιπλέον, παρατηρήθηκαν διαρροές από τα κουφώματα του ογδού και εβδόμου ορόφου.

Εικ.1 – Αποκόλληση ασφαλτοπάνων και τοπικές διαρροές από κουφώματα

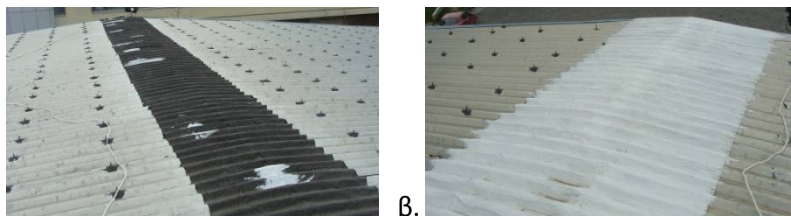
Παρατηρήθηκαν διαρροές τοπικά, τόσο από τις οπές που δημιουργούνται από τους συνδέσμους των λαμαρινών στο στέγαστρο, όσο και από το ασφαλτόπανο που βρίσκεται περιμετρικά στηθαίο.

Εικ. 1 - Μεταλλική στέγη λυόμενου κτιρίου με απολήξεις κοχλιών σύνδεσης των λαμαρινών.
α. δυτικό τμήμα με ασφαλτόπανο στη στεψη. β. ανατολικό τμήμα με πρόσφατη επάλειψη στο ασφαλτόπανο

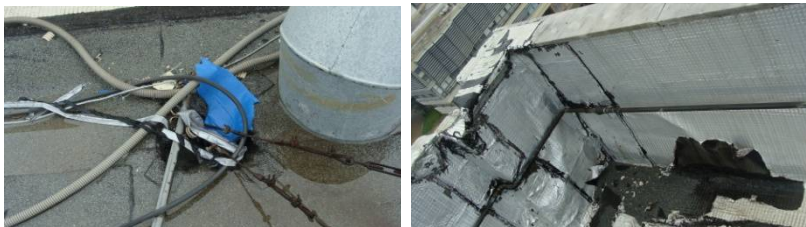
Σε χώρους του τελευταίου ορόφου του κτιρίου Δ εντοπίστηκαν υγρασίες τοπικά. Στο δώμα υπάρχουν Η/Μ εγκαταστάσεις, τα σημεία έδρασης των οποίων έχουν προκαλέσει αστοχία στην υφιστάμενη στεγάνωση (Εικ.2α). Επιπλέον, παρατηρούνται υγρασίες εκατέρωθεν του αρμού διαστολής. Το ασφαλτόπανο με επίστρωση αλουμινίου που έχει τοποθετηθεί στη θέση του αρμού διαστολής και περιμετρικά στα στηθαία έχει εμφανείς φθορές (Εικ.2β,γ). Επίσης, σχηματίζονται πτυχώσεις τοπικά στα ασφαλτόπανα του δώματος (Εικ.2δ).

Εικ.2 - α. Αγκυρώσεις στο δώμα β. φθαρμένα ασφαλτόπανα στηθαίων

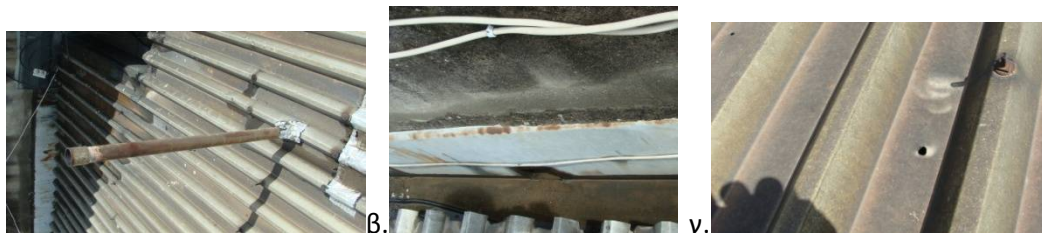
περιμετρικά των στεγάστρων. Οι διαρροές προέρχονται κυρίως από τις συνδέσεις των φύλλων λαμαρίνας και τα κανάλια υδροσυλλογής (Εικ.3).

Εικ 3 - Στέγαστρα κτιρίων MOMA
