## ΤΕΧΝΙΚΗ ΠΕΡΙΓΡΑΦΗ

Το έργο αφορά στην αποκατάσταση της ράμπας ΑμεΑ που συνδέει τον αύλειο χώρο με την κεντρική είσοδο του κτιρίου Ιατρικής καθώς και στην αναμόρφωση του αύλειου χώρου μέσω της αποξήλωσης των υφιστάμενων πλακών πεζοδρομίου και της τοποθέτησης νέου, σταμπωτού δαπέδου από οπλισμένο σκυρόδεμα. Συνοπτικά, περιλαμβάνει τις εξής εργασίες:

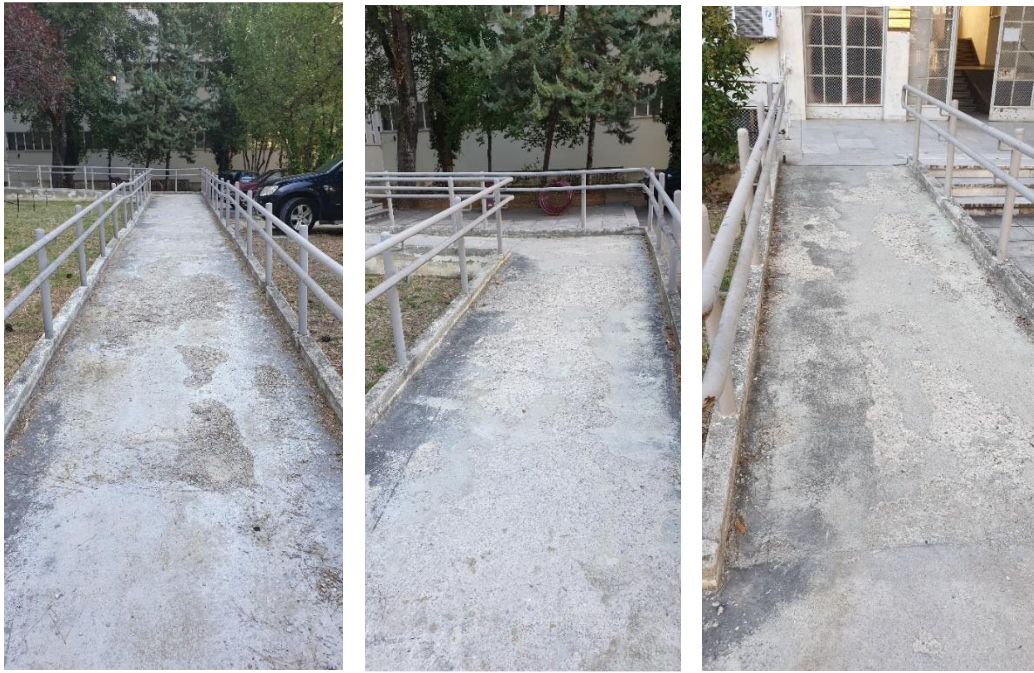
Όσον αφορά την υφιστάμενη κατάσταση της ράμπας ΑμεΑ, παρατηρούνται αποφλοιώσεις της ανώτερης στρώσης του δαπέδου σε πολλαπλά σημεία της ράμπας και σε εκτεταμένες περιοχές, οι οποίες καθιστούν επικίνδυνη τη διέλευση των διερχόμενων αναπηρικών οχημάτων καθώς και των πεζών και μπορούν να συμβάλλουν στην πρόκληση ατυχημάτων (Εικ. 2).

Εικόνα 2 - Υφιστάμενη κατάσταση ράμπας ΑμεΑ στον αύλειο χώρο του κτιρίου Ιατρικής

Η αποκατάσταση της ράμπας περιλαμβάνει αρχικά την προετοιμασία του υφιστάμενου δαπέδου με φρέζα δαπέδων (δύο φορές σταυρωτά) ή με μηχανή σφαιριδιοβολής, προκειμένου να απομακρυνθεί η ανώτερη σαθρή επιφανειακή στρώση, με αναρρόφηση της παραγόμενης σκόνης, τον επιμελή καθαρισμό του δαπέδου και το στοκάρισμα τυχόν ρωγμών και οπών με εποξειδικά υλικά.

Έπειτα ακολουθεί το στέγνωμα της επιφανείας του δαπέδου (από μόνη της ή με χρήση πεπιεσμένου αέρα), ώστε η υγρασία του να μην υπερβαίνει το 4%.

Ακολούθως θα γίνει εφαρμογή εποξειδικού ασταριού (ενισχυτικού πρόσφυσης) με ανάλωση 250 – 350 gr/m<sup>2</sup>, ανάλογα με την απορροφητικότητα του υποστρώματος και πριν τον πολυμερισμό του θα τοποθετηθεί υαλόπλεγμα και θα γίνει επίταση με χαλαζιακή άμμο (ανάλωση 500 gr/m<sup>2</sup>).

Θα ακολουθήσει η εφαρμογή της αυτοεπιπεδούμενης εποξειδικής στρώσης, με αναλογία ρητίνης - αδρανών και ανάλωση, σύμφωνα με τις οδηγίες του προμηθευτή, μετά τον πολυμερισμό του ασταριού.

Τέλος θα πραγματοποιηθεί η εφαρμογή της δεύτερης στρώσης ρητίνης με χαλαζιακή άμμο, 24 ώρες μετά την πρώτη, για την εξασφάλιση της αντιολισθηρότητας του δαπέδου.

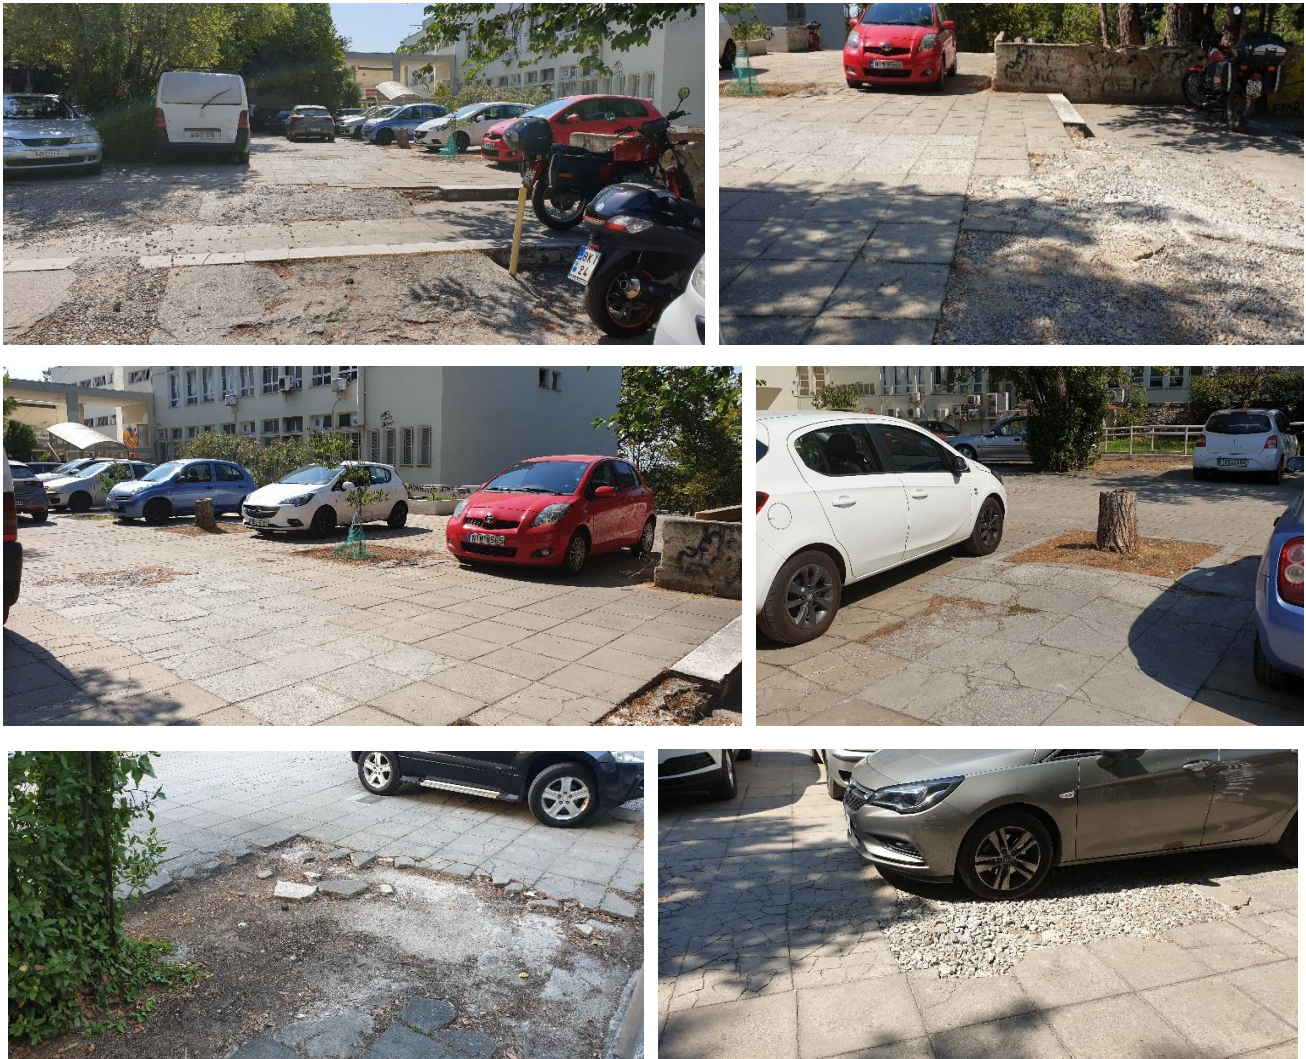
Όσον αφορά την κατάσταση του αύλειου χώρου έμπροσθεν του κτιρίου Ιατρικής εμφανίζονται ρηγματώσεις και αποκολλήσεις πλακών (Εικ. 3), οι οποίες οφείλονται αφενός στην ύπαρξη εκτεταμένου ριζικού συστήματος το οποίο έχει ανασηκώσει σε πολλά σημεία τις πλάκες και αφετέρου και σε συνδυασμό με τον προαναφερθέντα λόγο, στα μεγάλα φορτία στα οποία υπόκειται το δάπεδο λόγω της χρήσης του ως parking της σχολής. Οι παραπάνω ρηγματώσεις και αποκολλήσεις έχουν ως αποτέλεσμα την πρόκληση σοβαρών βλαβών στα οχήματα αλλά και ατυχημάτων και χρήζουν αποκατάστασης. Επιπρόσθετα κρίνεται απαραίτητη η κοπή και η εκρίζωση των ενδιάμεσων δένδρων αλλά και κάποιων πλευρικών, για την εύρυθμη και ασφαλή λειτουργία του προαύλιου ως parking άλλα και ως χώρος κυκλοφορίας πεζών.

Εικόνα 3 - Υφιστάμενη κατάσταση αύλειου χώρου του κτιρίου Ιατρικής

Όσον αφορά την αποκατάσταση του αύλειου χώρου, κρίνεται απαραίτητο οι παρεμβάσεις να έχουν συνολικό χαρακτήρα και όχι τοπικό λόγω των πολλαπλών και εκτεταμένων φθορών.

Ως εκ τούτου, αρχικά θα πραγματοποιηθεί αποξήλωση των υφιστάμενων πλακών πεζοδρομίου και του κονιάματος στρώσεως αυτών καθώς και των ενδιάμεσων παρτεριών, με τη συσσώρευση των προϊόντων καθαιρέσεως προς φόρτωση.

Ακολούθως το υπόστρωμα (έδαφος) θα επιπεδωθεί και θα εξομαλυνθεί με όλες τις απαραίτητες ενέργειες (απομάκρυνση ριζών κλπ.) προκειμένου να μην παρεμποδίζεται η απρόσκοπτη απορροή των όμβριων υδάτων (διατήρηση υφιστάμενων κλίσεων) και σύμφωνα με τις οδηγίες της Επίβλεψης και τους ισχύοντες κανονισμούς.

Στη συνέχεια θα κατασκευαστεί πλήρως η στρώση υπόβασης από θραυστά αδρανή υλικά σταθεροποιημένου τύπου σύμφωνα με την ΕΤΕΠ 05-03-03-00 "Στρώσεις οδοστρωμάτων από ασύνδετα αδρανή υλικά". Η εργασία περιλαμβάνει την προμήθεια των αδρανών και του νερού διαβροχής, τη μεταφορά τους επί τόπου του έργου από οποιαδήποτε απόσταση, τη διάστρωση, την επαρκή ομοιόμορφη διαβροχή του μίγματος και την πλήρη συμπύκνωση με χρήση οδοστρωτήρα (ελαχιστοφόρο ή δονητικό), ώστε να προκύψει η προβλεπόμενη από την μελέτη γεωμετρική επιφάνεια. Η υπόβαση θα κατασκευαστεί σε μία στρώση τελικού συμπυκνωμένου πάχους 10cm.

Έπειτα ακολουθεί η κατασκευή σταμπωτού δαπέδου από σκυρόδεμα πάχους 10 cm, ποιότητας C16/20, το οποίο θα οπλιστεί με δομικό πλέγμα T131 ποιότητας B500C και ίνες πολυπροπυλενίου σε αναλογία 0,60 kg/m<sup>3</sup>. Το σταμπωτό δάπεδο θα είναι έγχρωμο, με επίταση σκληρυντικού χρώματος, και χρώματος αρμών, σταμπαρισμένο με ειδικά καλούπια, με οριοθέτηση της επιφάνειας εφαρμογής του με κυβολίθους από σκυρόδεμα διαστάσεων 10x10x10 cm, οιαδήποτε σχεδίου, στερεωμένους με κονίαμα των 450 kg τσιμέντου στην υπάρχουσα υποδομή, σε γραμμικό σχέδιο.
