ΤΕΧΝΙΚΗ ΠΕΡΙΓΡΑΦΗ-ΠΡΟΫΠΟΛΟΓΙΣΜΟΣ

ΑΡΙΣΤΟΤΕΛΕΙΟ
ΠΑΝΕΠΙΣΤΗΜΙΟ
ΘΕΣΣΑΛΟΝΙΚΗΣ

«Αποκατάσταση του προβλήματος της
υγρασίας στο Λαογραφικό Μουσείο του
ΑΠΘ»

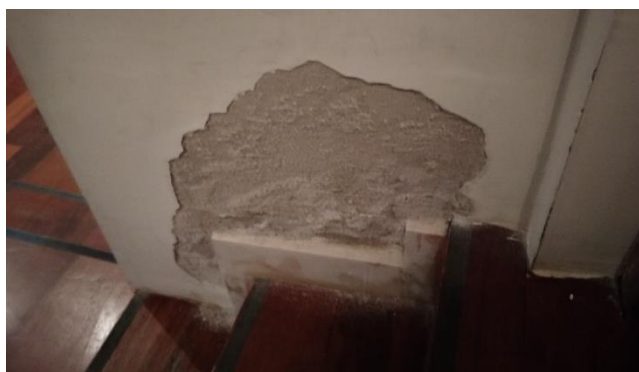
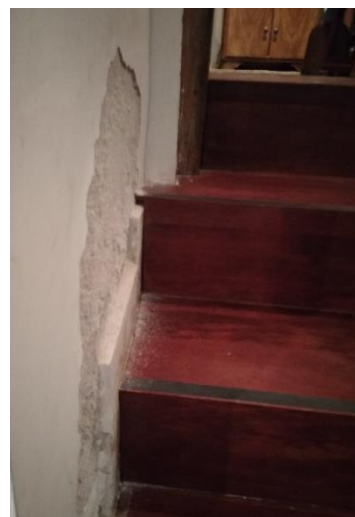
Η συγκεκριμένη παροχή υπηρεσίας αφορά στην επίλυση του έντονου και χρόνιου προβλήματος υγρασίας στον εσωτερικό χώρο του Λαογραφικού Μουσείου, που στεγάζεται στο υπόγειο του κτιρίου της Παλαιάς Φιλοσοφικής Σχολής του ΑΠΘ, με αποτέλεσμα την καθαίρεση επιχρισμάτων, την δημιουργία μούχλας και την πολύ άσχημη εικόνα για το μουσείο αλλά και για την υγιεινή του προσωπικού και των επισκεπτών. (βλ. Φωτο 1).

Φωτο 1 :Ενδεικτικά σημεία έντονης υγρασίας στο χώρο του Λαογραφικού Μουσείου του ΑΠΘ

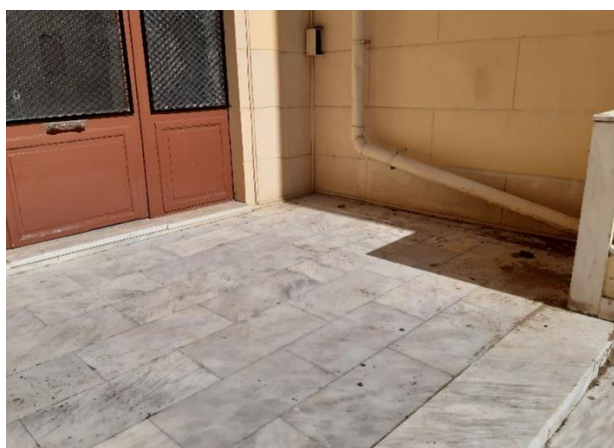
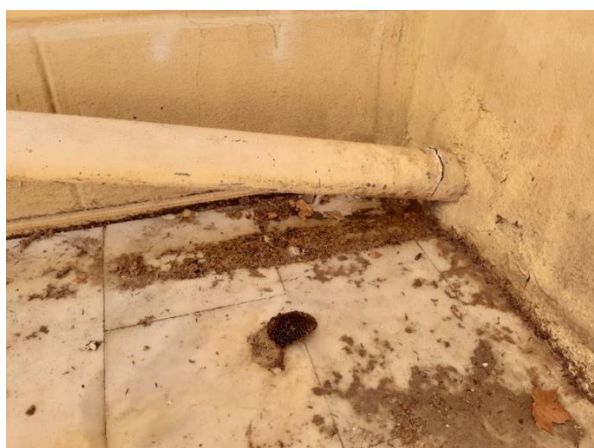
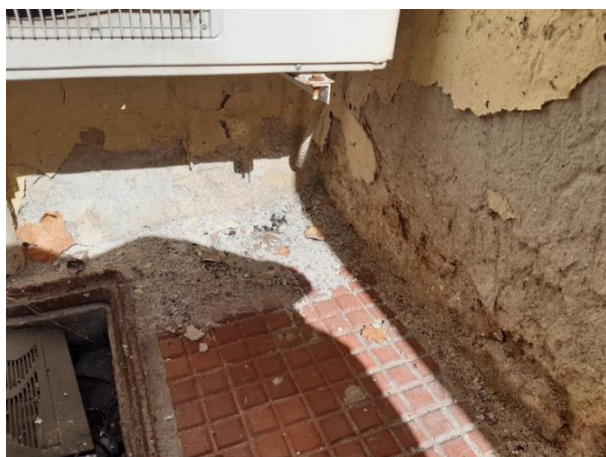
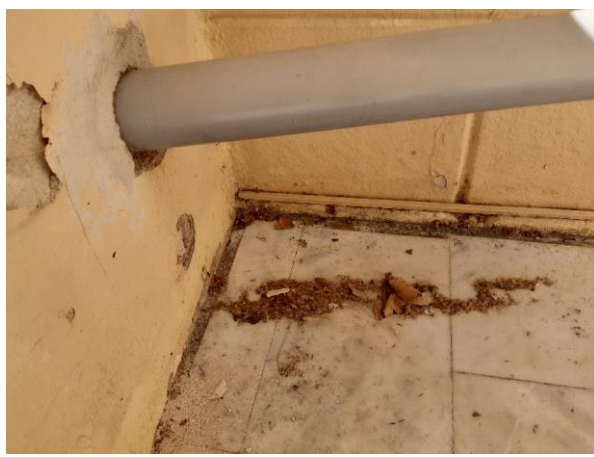
Το πλατύσκαλο στο κλιμακοστάσιο έχει ανάποδες κλίσεις, και τα όμβρια ύδατα εισέρχονται εντός του κτιρίου. Τα μάρμαρα στα στηθαία (έχουν μερικώς αποκολληθεί) και στα πλαϊνά του κλιμακοστασίου χρήζουν αντικατάστασης, ενώ οι τοίχοι είναι διαβρωμένοι, και χρήζουν αποκατάστασης (Φωτο 3). Από όλα αυτά τα σημεία, εισέρχονται όμβρια ύδατα, με αποτέλεσμα σε κάθε βροχόπτωση, να υπάρχει έντονη υγρασία εντός του χώρου του Μουσείου.

Φωτο 3 : Σημεία που χρήζουν άμεσης αποκατάστασης στο κλιμακοστάσιο

1. Αποξήλωση των μαρμάρων (μαρμάρινες πλάκες 30Χ60cm) του πλατύσκαλου και των μαρμάρων των δυο στηθαίων καθώς και της στρώσης του συγκολλητικού κονιάματος.
2. Καθαίρεση περιμετρικών επιχρισμάτων τοίχων και στηθαίων και αποκατάστασή τους

3. Έλεγχος στεγανότητας υδρορροών και αντικατάσταση τμήματος τους (σε περίπτωση μη στεγανότητας τους)
4. Δημιουργία ορθών κλίσεων του πλατύσκαλου με επίστρωση ισχνού σκυροδέματος.

5. Επικάλυψη με τσιμεντοειδές στεγανωτικό του δαπέδου και των περιμετρικών τοίχων (σε ύψος 30 εκ.) για τη δημιουργία «στεγανής λεκάνης», πριν την νέα επικάλυψη δαπέδου και την αποκατάσταση του επιχρίσματος. Επισημαίνεται η ορθή εφαρμογή του στεγανωτικού σύμφωνα με τις οδηγίες του κατασκευαστή. Στην συναρμογή δαπέδου και τοίχων θα εφαρμοστεί ειδική γάζα πλάτους 15εκ που θα επικολληθεί μαζί με την πρώτη στρώση του στεγανωτικού για την ενίσχυση της δίδερης γωνίας που σχηματίζεται.

6. Επίστρωση του δαπέδου του πλατύσκαλου με νέες μαρμάρινες ίδιες πλάκες και των μαρμάρων των δυο στηθαίων (με νεροσταλάκτες και κρέμαση 2,5 εκ. εκατέρωθεν του στηθαίου). Αρμολόγηση των μαρμάρων με ειδικό αρμόστοκο μαρμάρων και επιπλέον προσθήκη ρητίνης για βελτίωση της ελαστικότητας και στεγανότητάς του
