ΕΡΓΟ: Στεγάνωση δωμάτων και κτιρίων του Α.Π.Θ. έτους 2018

ΤΕΧΝΙΚΗ ΠΕΡΙΓΡΑΦΗ

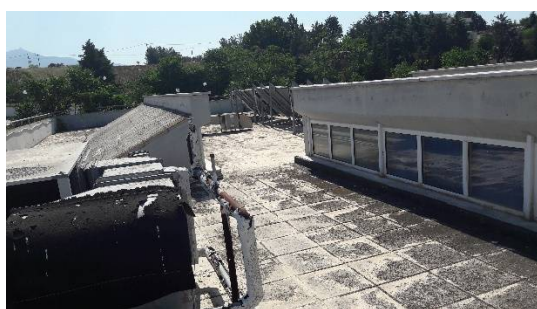
Εικ. 10 – Απολήξεις φεγγιτών

Τόσο στην περίπτωση των Η/Μ εγκαταστάσεων, όσο και των φεγγιτών διαπιστώθηκαν προβληματικές εδράσεις και συναρμογές, μη σωστά στεγανοποιημένες, μέσω των οποίων υπάρχει διαρροή υδάτων στους κάτω χώρους γραφείων και αιθουσών διδασκαλίας. Επιπλέον, διαπιστώθηκαν φραγμένα

- Στεγανοποίηση των προβληματικών και ακάλυπτων εδράσεων των Η/Μ εγκαταστάσεων, των συναρμογών των απολήξεων των φεγγιτών και των αρμών του δώματος με πολυουρεθανικό επαλειφόμενο στεγανωτικό ταρατσών. Ενδεικτικά θα πραγματοποιηθούν οι ακόλουθες εργασίες:

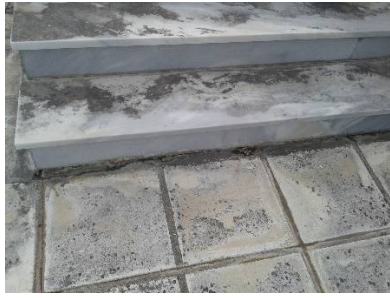
Εισροή υδάτων στους κάτω ορόφους πιθανώς πραγματοποιείται και μέσω των υφιστάμενων ρηγματώσεων και ρωγμών στη θέση έδρασης της σκάλας επί του δώματος (Εικ. 6), οι οποίες χρήζουν σφράγισης και στεγανοποίησης.

Εικ. 6 – Ρωγμές στη θέση έδρασης της σκάλας επί του δώματος

- Σφράγιση ρηγματώσεων και ρωγμών στη θέση έδρασης της σκάλας καθώς και στην πλακοστρωμένη περιοχή έμπροσθεν αυτής με ινοπλισμένο επισκευαστικό τσιμεντοκονίαμα υψηλών αντοχών.

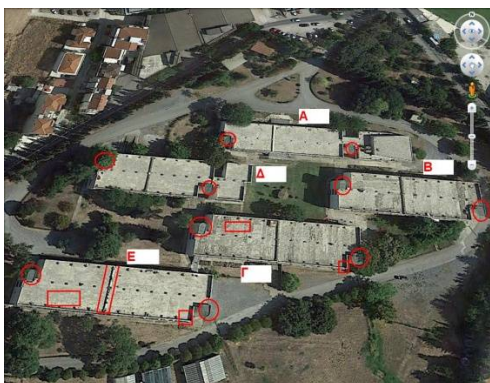
Οι περισσότερες βλάβες παρατηρήθηκαν στα κτήρια Ε και Γ, απεικονίζονται στην Εικ.1 και συνοψίζονται στις εξής:

Εικ. 1 - Κάτοψη των κτιριακών εγκαταστάσεων στον Φοίνικα και επισήμανση των περιοχών με προβλήματα υγραμόνωσης

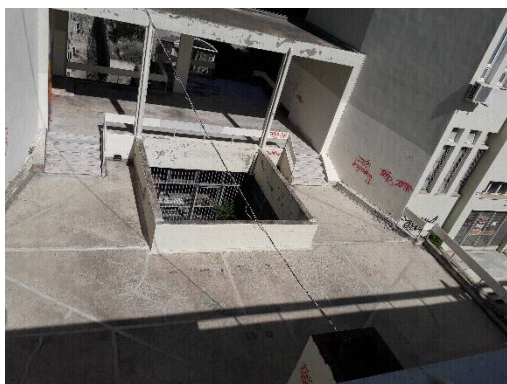
Πρόκειται για δώμα με τελική επιφάνεια μωσαϊκού (Εικ.4). Τα προβλήματα που εντοπίστηκαν συνοψίζονται σε σαθρά επιχρίσματα και αποκεκαλυμμένους οπλισμούς στα στηθαία (Εικ.5α), κακές συναρμογές ταρατσομόλυβων-υδρορροών και ρηγματωμένες υδρορροές (Εικ.5β). Επιπλέον, παρατηρήθηκαν εκτενείς υγρασίες στην οροφή δίπλα στα κουφώματα και στις θέσεις των αρμών (Εικ.6).

Εικ. 4 - Άποψη του δώματος

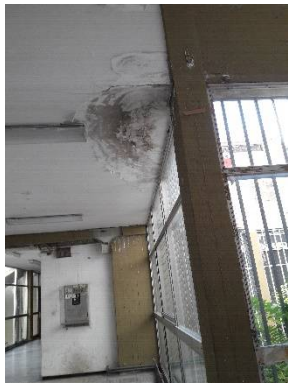
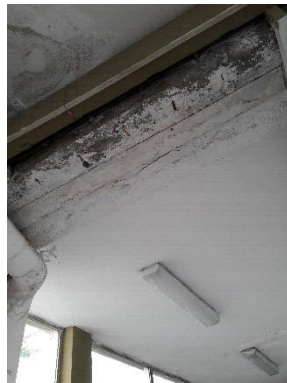
Εικ.6 - Υγρασίες σε εσωτερικούς χώρους κάτωθι του δώματος

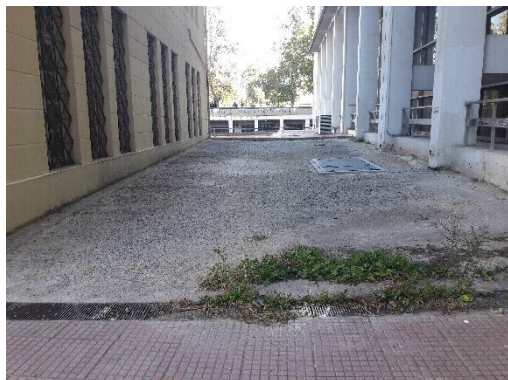
Επίσης, θα πραγματοποιηθεί επέμβαση στο εξωτερικό τμήμα που βρίσκεται μεταξύ του κτιρίου της Νέας Φιλοσοφικής Σχολής και του Σχολείου Νέας Ελληνικής Γλώσσας (Εικ.1, Εικ.4), καθώς παρατηρείται εκτεταμένη υγρασία στις υπόγειες αίθουσες του Σχολείου. Αρχικά, θα ελεγχθεί η ορθή λειτουργία των υδρορροών που βρίσκονται μέσα στο δάπεδο του αίθριου. Κατόπιν θα μονωθεί το αίθριο με ελαστικά στεγανωτικά υλικά, ενισχυμένα με πολυεστερικό πλέγμα στον αρμό

Εικ.4 – Αίθριο μεταξύ του κτιρίου της Νέας Φιλοσοφικής Σχολής και του Σχολείου της Νέας Ελληνικής Γλώσσας

συμβολής του δαπέδου του αίθριου με τον τοίχο του Σχολείου Νέας Ελληνικής Γλώσσας.

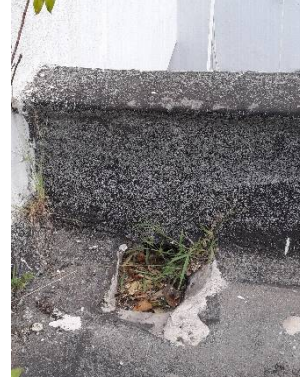
Στα δώματα των κτιρίων εντοπίστηκαν παλαιές και αποκολλημένες ασφαλτικές μεμβράνες (Εικ.2), κακές κλίσεις και προβληματική σφράγιση αρμών (Εικ.3), οπές σε στέγαστρα (Εικ.4), προβληματικές και φραγμένες υδρορροές (Εικ.5).

Εικ.5 – Ρηγματωμένη και φραγμένη υδροροή

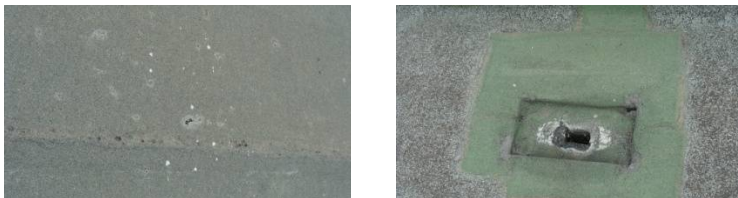
Στο δώμα του κτιρίου της Θεολογικής Σχολής (Εικ.1) παρατηρήθηκαν υγρασίες τοπικά (Εικ.2), φθαρμένα ασφαλτόπανα τοπικά (Εικ.3), λιμνάζοντα νερά και προβληματικές υδροροές (Εικ.4) και προβληματικοί αρμοί και συναρμογές (Εικ.5).

Εικ. 3. Φθαρμένα ασφαλτόπανα δώματος και ακάλυπτες υδρορροές

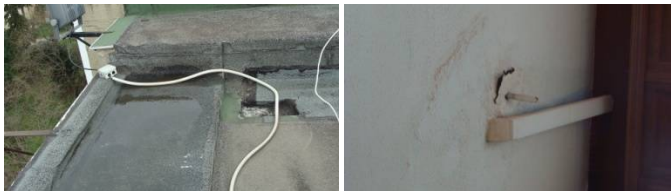
Εικ.4. Δώμα άνωθεν του Ιερού Ναού και υδρορροή εντός Ι.Ν.

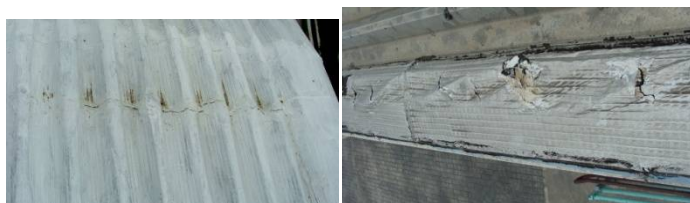
Εικ. 2 - Ρωγμές στο ασφαλτόπανο της στέψης και αστοχίες στο περιμετρικό ασφαλτόπανο του στηθαίου της στέγης.

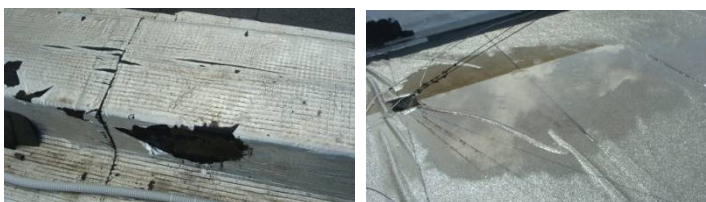
Σε χώρους του τελευταίου ορόφου του κτιρίου Δ εντοπίστηκαν υγρασίες τοπικά. Στο δώμα υπάρχουν Η/Μ εγκαταστάσεις, τα σημεία έδρασης των οποίων έχουν προκαλέσει αστοχία στην υφιστάμενη στεγάνωση (Εικ.2α). Επιπλέον, παρατηρούνται υγρασίες εκατέρωθεν του αρμού διαστολής. Το ασφαλτόπανο με επίστρωση αλουμινίου που έχει τοποθετηθεί στη θέση του αρμού διαστολής και περιμετρικά στα στηθαία έχει εμφανείς φθορές (Εικ.2β,γ). Επίσης, σχηματίζονται πτυχώσεις τοπικά στα ασφαλτόπανα του δώματος (Εικ.2δ).

γ. φθαρμένο ασφαλτόπανο αρμού. δ. ασφαλτόπανο με πτυχώσεις και λιμνάζοντα ύδατα
