ΑΡΙΣΤΟΤΕΛΕΙΟ ΠΑΝΕΠΙΣΤΗΜΙΟ  
ΘΕΣΣΑΛΟΝΙΚΗΣ

**ΕΡΓΟ:** «Εργασίες αποκατάστασης στη Σχολή Καλών Τεχνών στο campus Θέρμης, στο Τμήμα Δασολογίας και Φυσικού Περιβάλλοντος στον Φοίνικα και στο Τμήμα Τεχνολογίας Τροφίμων στο Αγρόκτημα του Α.Π.Θ.»

# **ΤΕΧΝΙΚΗ ΠΕΡΙΓΡΑΦΗ**

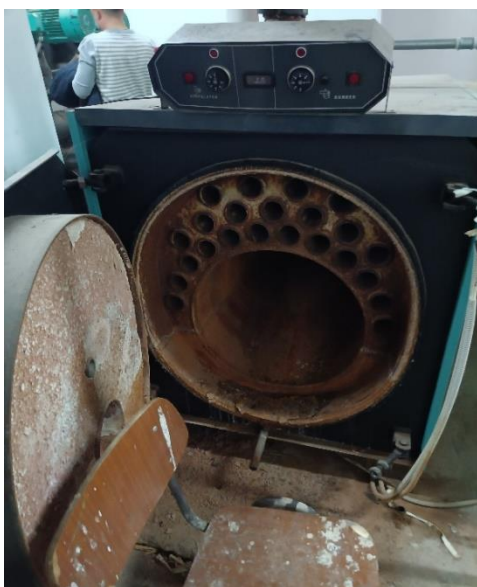
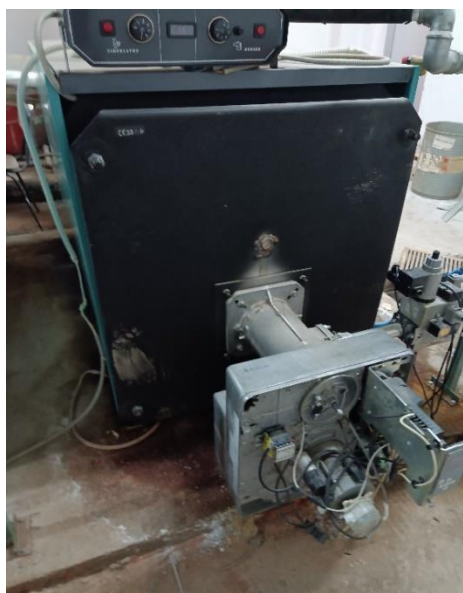
Η υφιστάμενη γραμμή αερίου θα τροποποιηθεί κατάλληλα για να εξυπηρετήσει την νέα θέση τοποθέτησης της συστοιχίας λεβήτων που θα γίνει στον τοίχο δεξιά της εισόδου εντός του λεβητοστασίου. Επιπροσθέτως, η καμινάδα από την οποία διοχετεύονται τα καυσαέρια του υφιστάμενου καυστήρα θα ανακατασκευαστεί ώστε να είναι σε θέση να εξυπηρετεί τους νέους λέβητες συμπύκνωσης της συστοιχίας.

Για την ορθή λειτουργία της νέας εγκατάστασης, θα εγκατασταθεί νέο ηλεκτρολογικό δίκτυο τροφοδότησης των λεβήτων και των απαραίτητων αυτοματισμών το οποίο θα ασφαλιστεί σε νέο ηλεκτρολογικό πίνακα σε

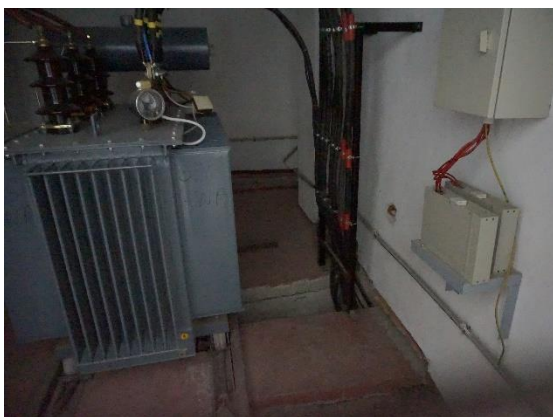
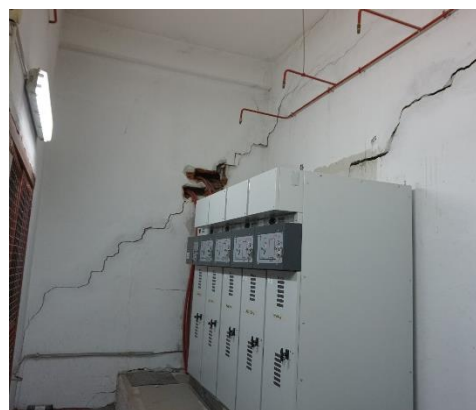
Ακολουθώντας, και τα πεδία της μέσης τάσης θα επανατοποθετηθούν στην αρχική τους θέση και θα συνδεθούν με τις αντίστοιχες καλωδιώσεις. Επίσης, τα πεδία χαμηλής τάσης με την μεταβλητή αντίσταθμιση θα αντικατασταθούν πλήρως, θα τοποθετηθούν νέα πεδία με αντίστοιχους ασφαλειοαποξεύκτες και λοιπό ηλεκτρολογικό υλικό. Τέλος, τα πεδία χαμηλής θα συνδεθούν με τους μετασχηματιστές και το λοιπό δίκτυο του συγκροτήματος.

Στο χώρο του υποσταθμού θα τοποθετηθούν σε κάθε χώρο πυράντοχες πόρτες με δείκτη πυραντίστασης τουλάχιστον 60 min ενώ στο χώρο των

μετασχηματιστών και τα πεδίων μέσης και χαμηλής τάσης θα εγκατασταθεί πλήρες σύστημα τοπικής εφαρμογής πυρανίχνευσης και πυρόσβεσης με την κατάλληλη ποσότητα γεννητριών aerosol, σύμφωνα με τα σχέδια της μελέτης.
